# 深圳市福田区 2023-2024 年古树名木管养项目

## （古树修剪及保护技术方案）

广东飘之绿名木古树保护有限公司

2024 年 5 月

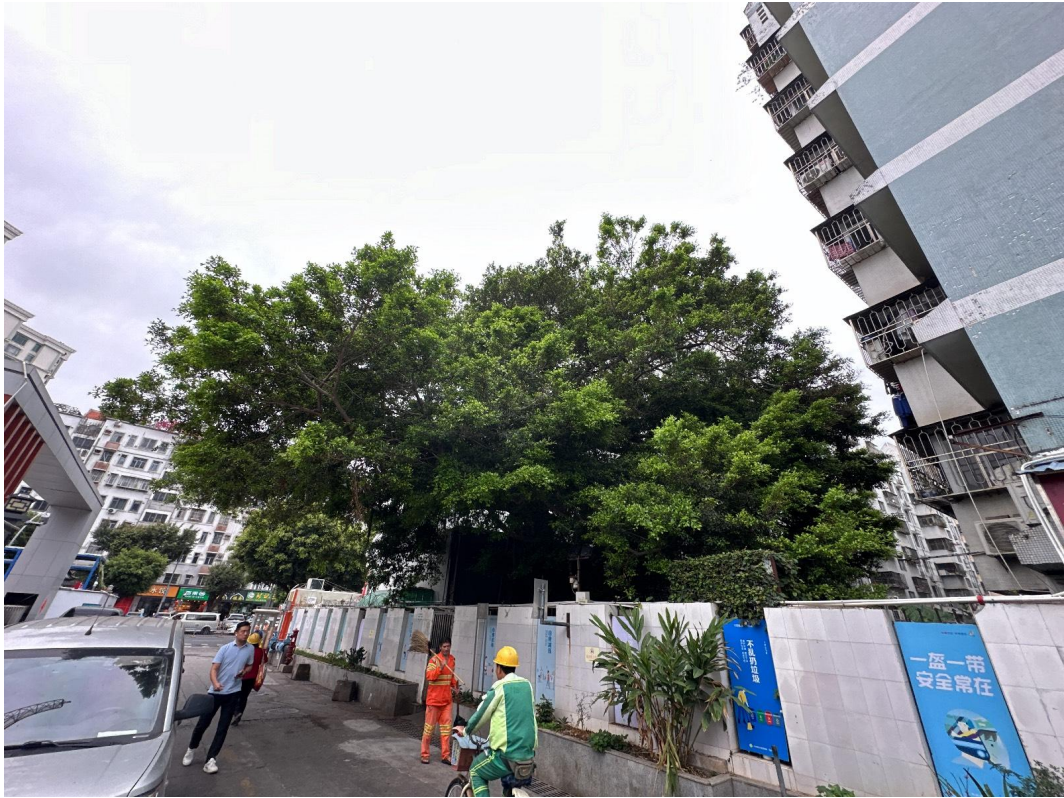
整体长势

| 树木特殊状况描述 | 古树根系已侧至树池外，裸露生长，树干倾斜，主干有木质部裸露腐烂已进行防腐处理，树冠偏冠，存在过度侧的下垂枝和枯枝。 | | | | |
| 安全隐患 | 枝叶描述 | 树冠广展，枝条已侧至居民楼，存在枯枝和过度侧的下垂枝，枝条支撑力不足且存在坠落的安全隐患。 | | | |
| | 树干情况 | 树干倾斜，气根缠绕树干，有部分气根下垂至地面形成支柱，树干木质部腐烂严重，原有修补已出现破损。 | | | |
| | 根系状况 | 根系已侧至树池外，裸露生长，根系生长环境较差 | | | |

| 保护措施 | 修枝 | 修剪侧至房屋的侧枝、下垂枝、枯枝、下垂枝、平行枝、交叉枝。 | | | |
| 综合描述 | | 1、修剪侧到居民楼枝条：靠近楼房枝条侧较长，有部分枝干已侧至居民楼处，需进行修剪。<br>2、修剪下垂枝：结合古树实际情况，需对侧枝和下垂枝进行处理，减轻树体负担；同时修剪树冠内的枯枝、弱枝、病枝、下垂枝、枯枝、下垂枝、平行枝、交叉枝等，减轻树冠沉重，消除枯枝坠落伤人的隐患。 | | | |

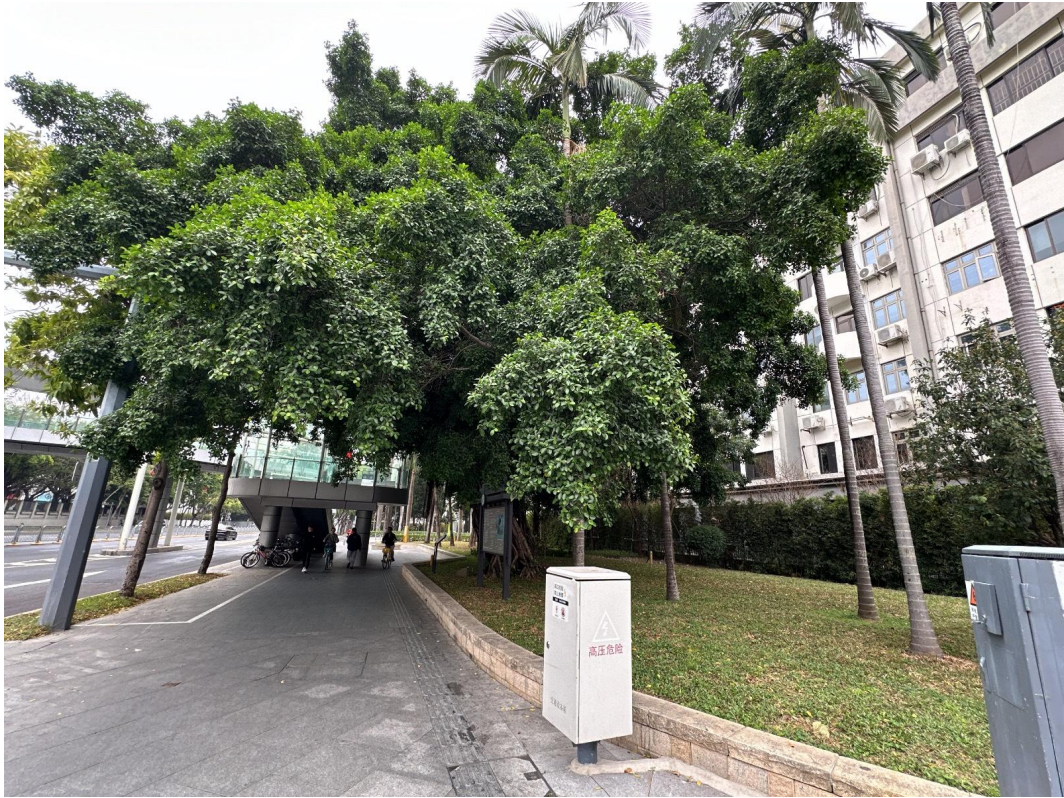
整体长势

| 树木特殊状况描述 | 树干倾斜，气根包围树干，并有部分气根下垂形成支柱，有木质部裸露已进行防腐处理，树冠宽广，有过度侧的下垂枝和枯枝。 | | | | |
| 安全隐患 | 枝叶描述 | 树冠广展，枝条已侧至人行天桥和人行道上方，存在枯枝和过度侧的下垂枝，枝条支撑力不足且存在坠落的安全隐患。 | | | |
| | 树干情况 | 树干弯曲、倾斜，气根下垂，有部分气根缠绕树干生长并且气根下垂形成支柱，存在木质部裸露已进行防腐处理。 | | | |

| 保护措施 | 修枝 | 修剪侧至人行天桥及人行道上方的枝条、下垂枝和枯枝 | | | |
| 综合描述 | | 1、修剪靠近天桥枝条：部分枝条侧至人行天桥及人行道下垂生长，且树冠内存在明显枯枝，需进行修剪。<br>2、修剪下垂枝：结合古树实际情况，需对人行道上方向下垂枝进行处理，减轻树体负担；同时修剪树冠内的枯枝、弱枝、病枝、下垂枝、枯枝、下垂枝、平行枝、交叉枝等，减轻树冠沉重，消除枯枝坠落伤人的隐患。 | | | |

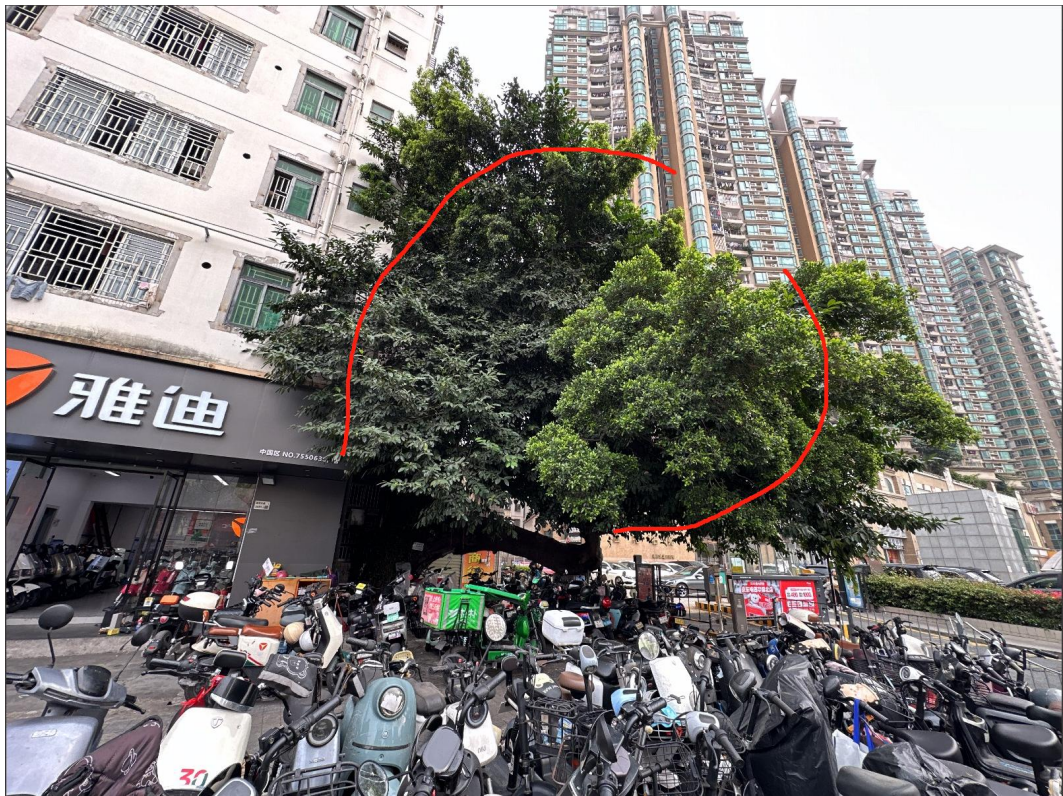
整体修剪示意图

| 树木特殊状况描述 | 古树向人行过道倾斜、弯曲生长，基部有阴生枝，气根下垂，存在木质部裸露已进行防腐处理，树冠内有细叶榕寄生，枝叶茂盛，有枝条侧至居民楼和人行过道上方。 | | | | |
| 安全隐患 | 枝叶描述 | 树冠内有细叶榕寄生，枝叶茂盛，有部分枝条已侧至居民楼，紧挨楼房生长，有少部分枝条过度侧下垂到人行过道上方，枝条支撑力不足。 | | | |
| | 树干情况 | 树干弯曲、倾斜，存在木质部裸露已进行防腐处理 | | | |

| 综合描述 | | 1、修剪侧到居民楼枝条：有部分枝条已侧至居民楼处，影响居民正常生活，需进行修剪。<br>2、缩冠：控制古树整体高度，提高古树抗风能力，在保证古树整体景观的同时，适当修剪顶端枝条，降低高度约 2 米。<br>3、修剪下垂枝：结合古树实际情况，需对人行道上 方下垂枝进行处理，减轻树体负担；同时修剪树冠内的枯枝、弱枝、病枝、下垂 | | | |

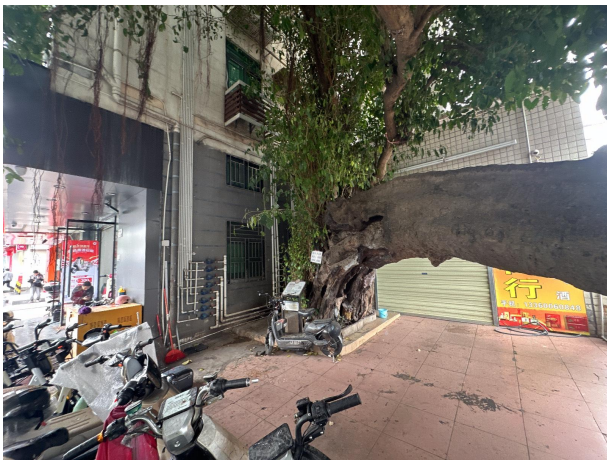
| | 根系状况 | 周围水泥硬化铺装，根系生长空间受限，根系抓地力不足 | | | |

周围硬化铺装

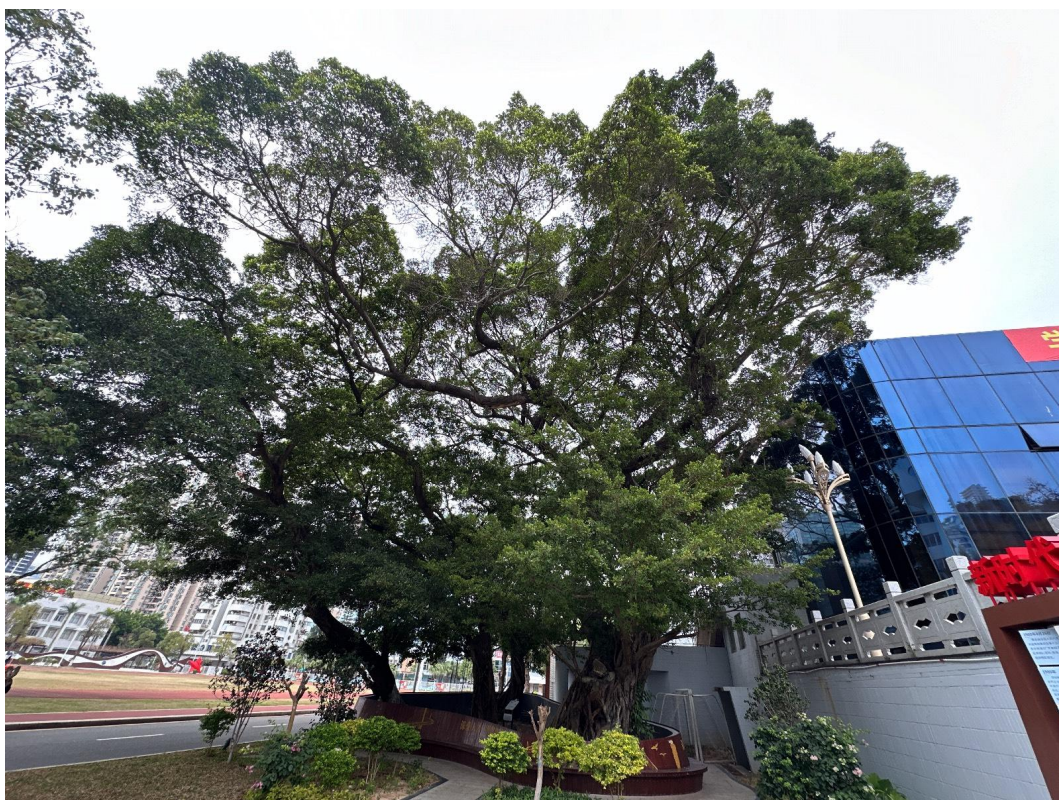
整体长势

| 树木特殊<br>状况描述 | 古树倾斜，有较多气根缠绕树干生长，1.7m 处三分权，其中一分枝向外过度侧，另一分枝木质部腐烂严重，已对部分位置进行防腐处理，树冠内有枯枝。 | | | | |
| 安全隐患 | 枝叶描述 | 分枝向外过度侧且存在木质部裸露腐烂，树冠内有明显枯枝，枝条支撑力不足且存在坠落的安全隐患。 | | | |
| | 树干情况 | 树体出现腐烂，进行防腐处理的位置已出现破损 | | | |
| | 根系状况 | 土壤较板结，根系生长受限 | | | |

| 保护措施 | 修枝 | 修剪树冠内的枯枝 | | | |
| | 修建支撑或牵引 | 分枝倾斜，①修建 7m 长的支撑；②将古树部分气生根牵引到附近绿化带内，起到一定的支撑和吸收的作用。 | | | |
| | 其他措施 | ①土壤改良（5m³）；②设置透气孔（4 个） | | | |
| 综合描述 | | 1、修剪倾斜偏冠枝：分枝向楼房倾斜，且树冠内存在明显枯枝。对靠近楼房枝条进行修剪。<br>2、结合古树实际情况，需对倾斜分枝修建支撑并进行气根牵引，消除古树折断的安全隐患；同时加强对枯枝的修剪，减轻古树承重，减少养分的消耗及感染病虫害的机会。 | | | |

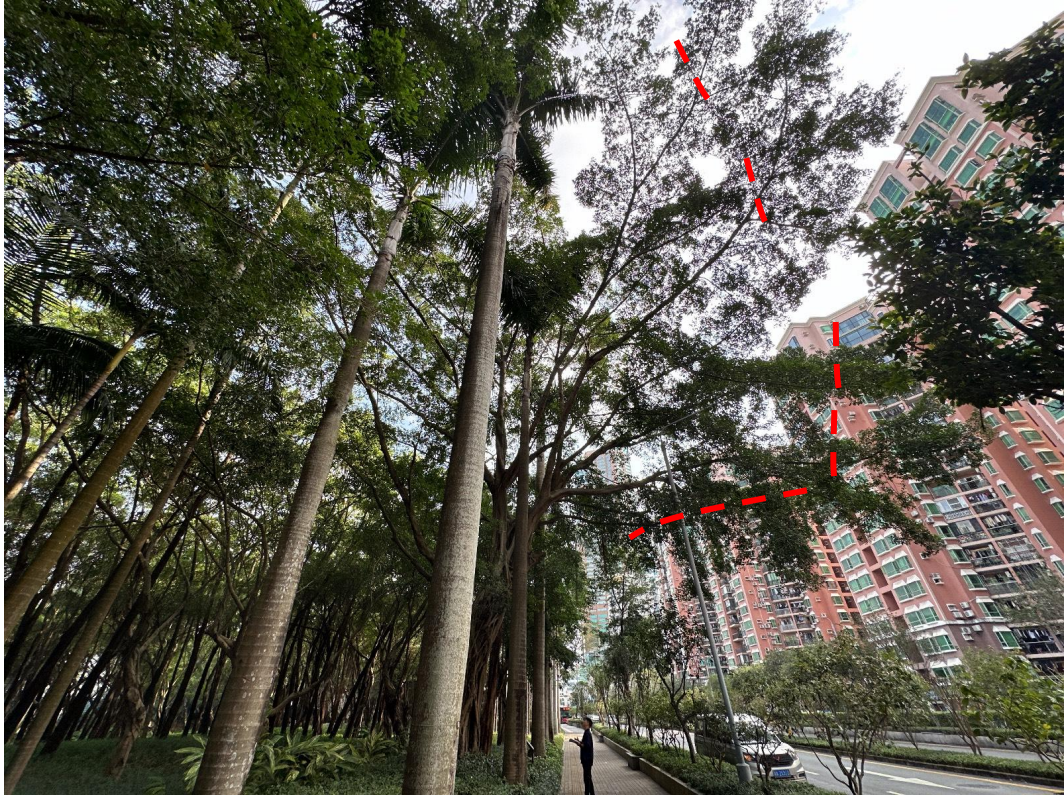
修枝示意图

| 树木特殊状况描述 | 气根缠绕树干，并有部分气根下垂形成支柱，木质部裸露腐烂，有部分枝条侧至人行过道及机动车道上方。 | | | | |
| 安全隐患 | 枝叶描述 | 树冠广展，枝条向人行过道及机动车道过度侧，枝条支撑力不足。 | | | |
| | 树干情况 | 气根缠绕，并有部分气根下垂形成支柱，有一分枝木质部腐烂 | | | |

| 保护措施 | 修枝 | 加强对过度侧的枝条进行修剪 | | | |
| 综合描述 | | 1、修剪侧到影响交通枝条：有部分枝条已侧至机动车道上方，影响交通安全，需进行修剪。<br>2、缩冠：树体倾斜，偏冠，且枝条侧较长，古树抗风能力差，在保证古树整体景观的同时，适当修剪偏冠枝条，回缩约2米。<br>3、修剪下垂枝：结合古树实际情况，需对人行道上垂枝进行处理。 | | | |

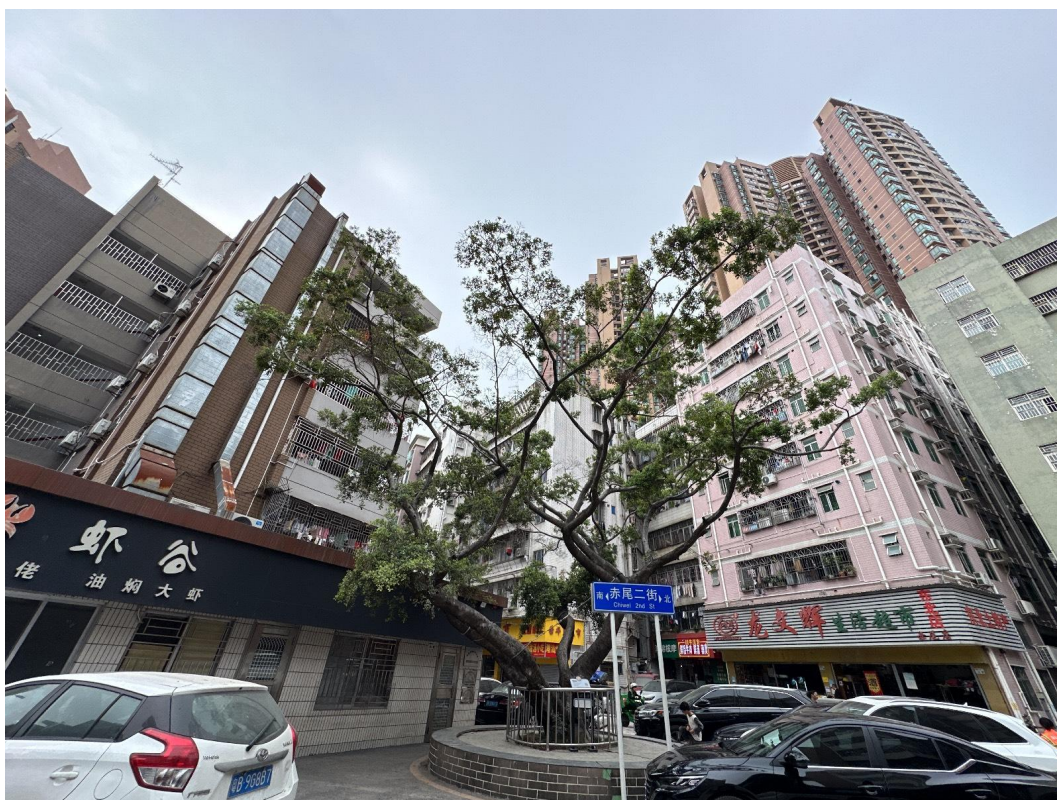
整体长势

| 树木特殊状况描述 | 古树基部 0.5m 处 2 分叉，分别向外过度侧生长，切口裸露已进行防腐处理，树冠内枝叶稀疏，存在明显枯枝。 | | | | | |
| 安全隐患 | 枝叶描述 | 枝叶向外过度侧，支撑力不足，树冠内枝叶稀疏，存在明显枯枝。 | | | | |
| | 树干情况 | 古树分枝较低，基部 0.5m 处成 2 分叉 | | | | |

| 保护措施 | 修枝 | 修剪树冠内的枯枝 | | | | |
| 综合描述 | | 1、回缩修剪：因古树枝叶稀疏，枝叶萌发力弱，建议通过回缩修剪，促进枝叶萌发。在保证古树整体景观的同时，适当修剪顶端枝条，回缩约 2 米。<br>3、修剪弱枝、病枝：修剪树冠内的枯枝、弱枝、病枝、下垂枝、枯枝、下垂枝、平行枝、交叉枝等，减轻树冠沉重，消除枯枝坠落伤人的隐患。<br>4、古树立地环境较差，需要采取立地环境改造进行复壮，保护复壮措施包括破除树池内硬化铺装、土壤改良（5m³）、破除水泥地并扩大根系透气透水范围 15m²、扩大围栏（24m）、设置树池排水孔（4 个）。 | | | | |

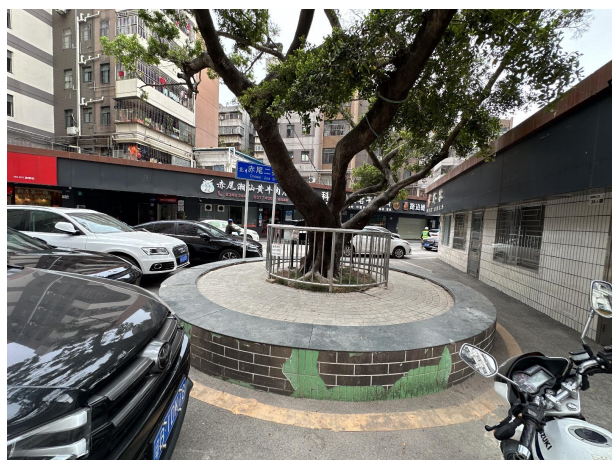
| | 根系状况 | 树池狭小，树池内外围均为密封铺装，根系生长环境差，根系抓地力不足。 | | | | |

树池内硬化铺装

2、对 44030400103100067 号榕树，应预先拆除古树现有围栏，用风炮破除树池内的硬底化密封铺装，在清理建筑垃圾后，根据古树根系状况，人工小心清理根系范围内受污染的土壤（深度为 30cm），人工剪除腐烂根系，并清理垃圾，然后用“跟建”对根系杀菌消毒后回填疏松透气、养分含量丰富的古树复壮专用基质，以覆盖古树根颈部为宜，并以树干为中心找平地面，形成树干中心略高的地面环境。土壤改良完成后浇灌促根剂、腐殖酸类肥料和高效液体肥，最后结合现场立地环境打 5 个 $\phi 11\text{cm}$  的透气孔，透气孔间距为 50cm，内塞透气管，透气

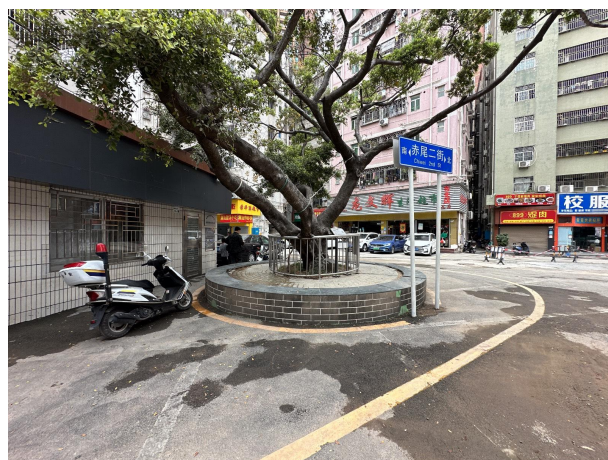
树池外围密封铺装

| | 其他措施 | ①立地环境改造（破除树池内硬化铺装、土壤改良（5m³）、破除水泥地过长根系透水范围 15m²、扩大围栏（24m））；②设置树池排水孔（4 个） | | | | |

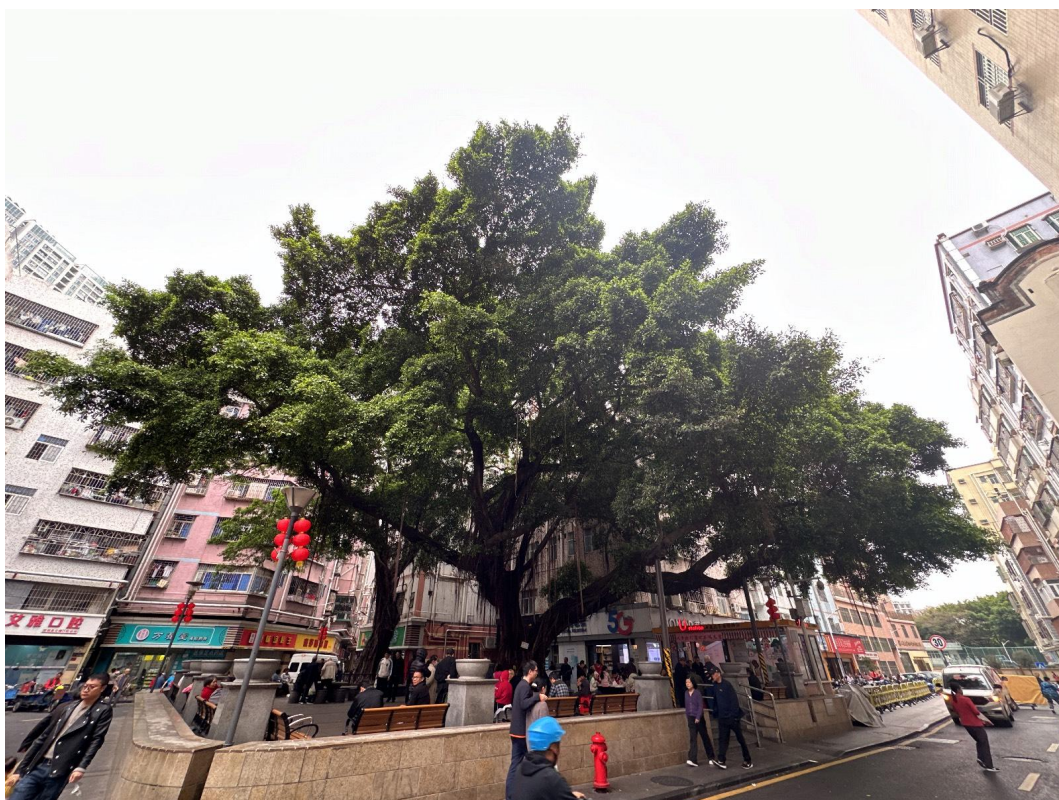
整体长势

| 树木特殊状况描述 | 古树主干 2.5m 处分叉，气根下垂，有部分气根包裹树干，树冠枝叶茂密，部分分枝紧挨居民楼，有少部分枝条侧至居民窗户，有明显枯枝。 | | | | |
| 安全隐患 | 枝叶描述 | 枝叶延展，存在明显枯枝，部分枝条向居民楼过度侧，枝条支撑力不足。 | | | |

| 保护措施 | 修枝 | 加强对过度侧枝和枯枝进行修剪，减轻古树的承重，减少养分的消耗及感染病虫害的机会。 | | | |
| 综合描述 | | 1、修剪侧到居民楼枝条：有部分枝条已侧至居民楼处，影响居民正常生活，需进行修剪。<br>2、修剪下垂枝：结合古树实际情况，需对下垂枝进行修剪，减轻树体负担；同时修剪树冠内的枯枝、弱枝、病枝、下垂枝、枯枝、下垂枝、平行枝、交叉枝等，减轻树冠沉重，消除枯枝坠落伤人的隐患。 | | | |

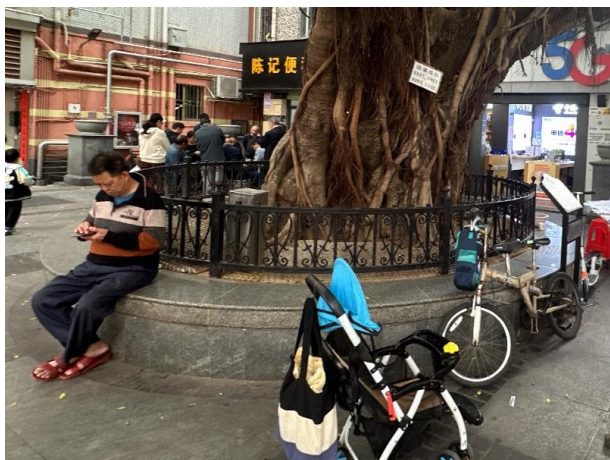
立地环境

| | 根系状况 | 树池较小，树池内围透气铺装，外围为硬地化铺装，根系生长空间较窄，抓地力不足。 | | | |
