# 福田区 2024-2025 年古树名木管养项目

## （古树修剪及复壮技术方案）

广东飘之绿名木古树保护有限公司

2025 年 6 月

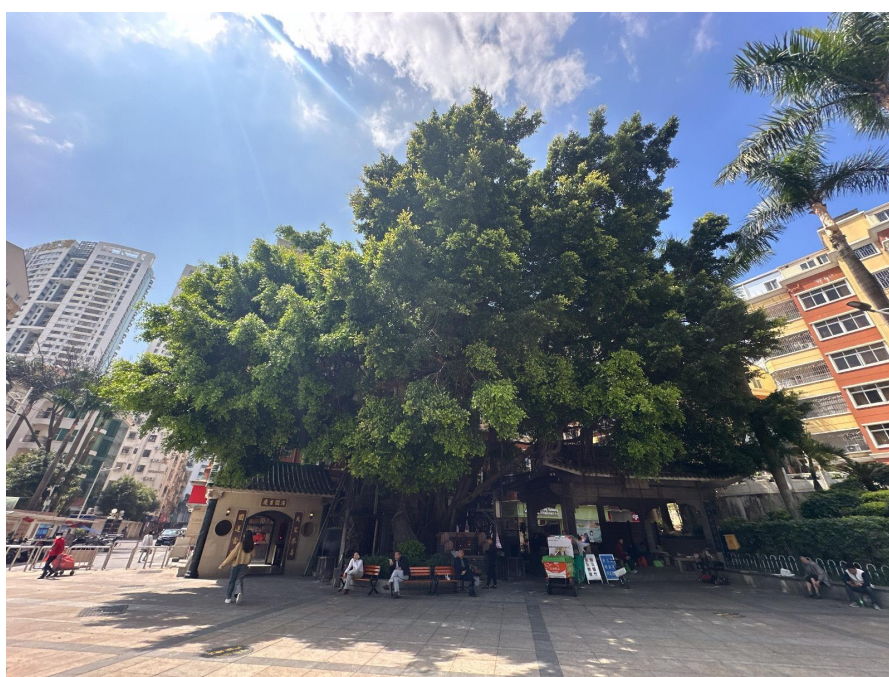
整体长势

经实地调查发现，目前该树枝叶茂密，冠幅较大，整体长势正常，但树冠内有阴生枝、内膛枝、下垂枝和过度延伸枝等不良枝条。部分枝条位于亭子上方，不仅对亭子结构造成压迫，还在亭子顶部生根，加重了亭子的承重负担，威胁其结构安全。同时，不良枝条过多会导致树冠通风透光性差，湿度升高，增加病虫害感染风险。此外，部分不良枝条不仅存在折断坠落的安全隐患，还易导致古树重心偏移，进一步增加古树倒伏的风险。为消除安全隐患，应及时剪除不良枝条。

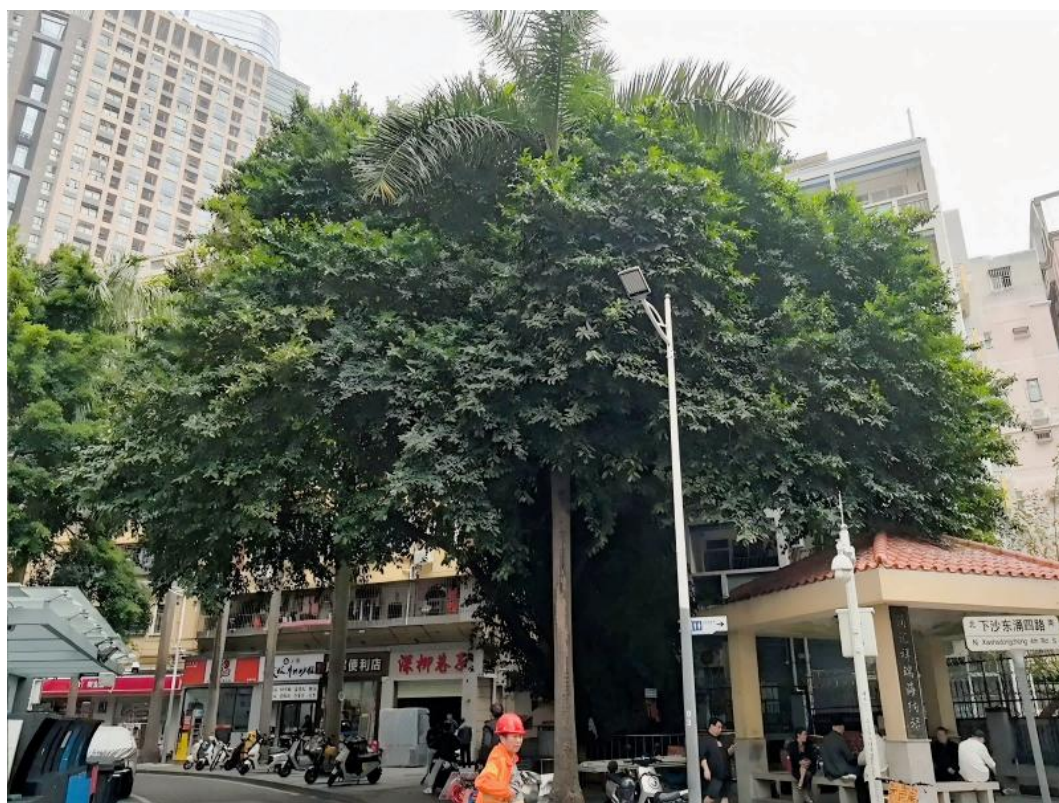
整体长势

经实地调查发现，目前该树枝叶茂密，冠幅较大大，整体长势正常，但树冠内有阴生枝、内膛枝、下垂枝和枯枝等不良枝条。部分枝条位于亭子上方和居民楼旁，不仅会导致树冠通风透光性差，湿度升高，增加病虫害感染风险，还不利于树木枝叶的萌发，存在折断坠落的安全隐患。为消除安全隐患，应及时剪除不良枝条。

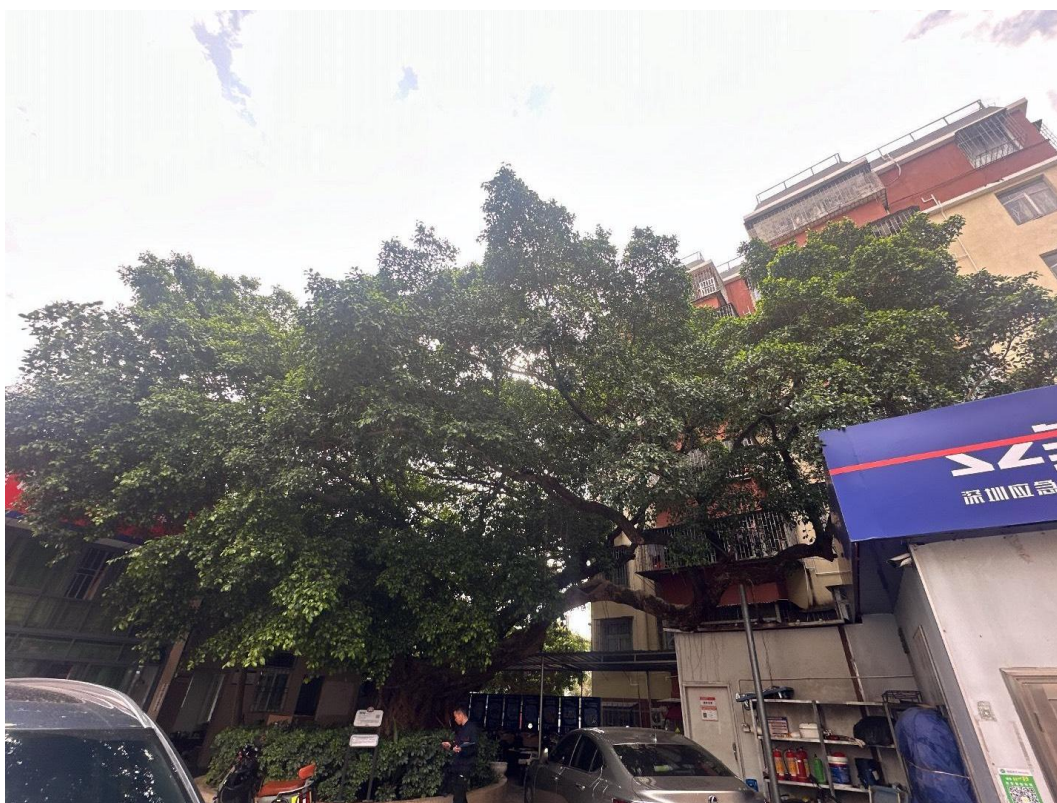
整体长势

经实地调查发现，目前该树枝叶茂密，冠幅较大，整体长势正常，但树冠内有过度延伸枝、徒长枝和阴生枝等不良枝条。部分枝条位于道路上方和居民楼旁，对建筑造成压迫，威胁建筑结构安全。同时，不良枝条过多会导致树冠通风透光性差，湿度升高，增加病虫害感染风险。此外，部分不良枝条不仅存在折断坠落的安全隐患，还易导致古树重心偏移，进一步增加古树倒伏的风险。为消除安全隐患，应及时剪除不良枝条。

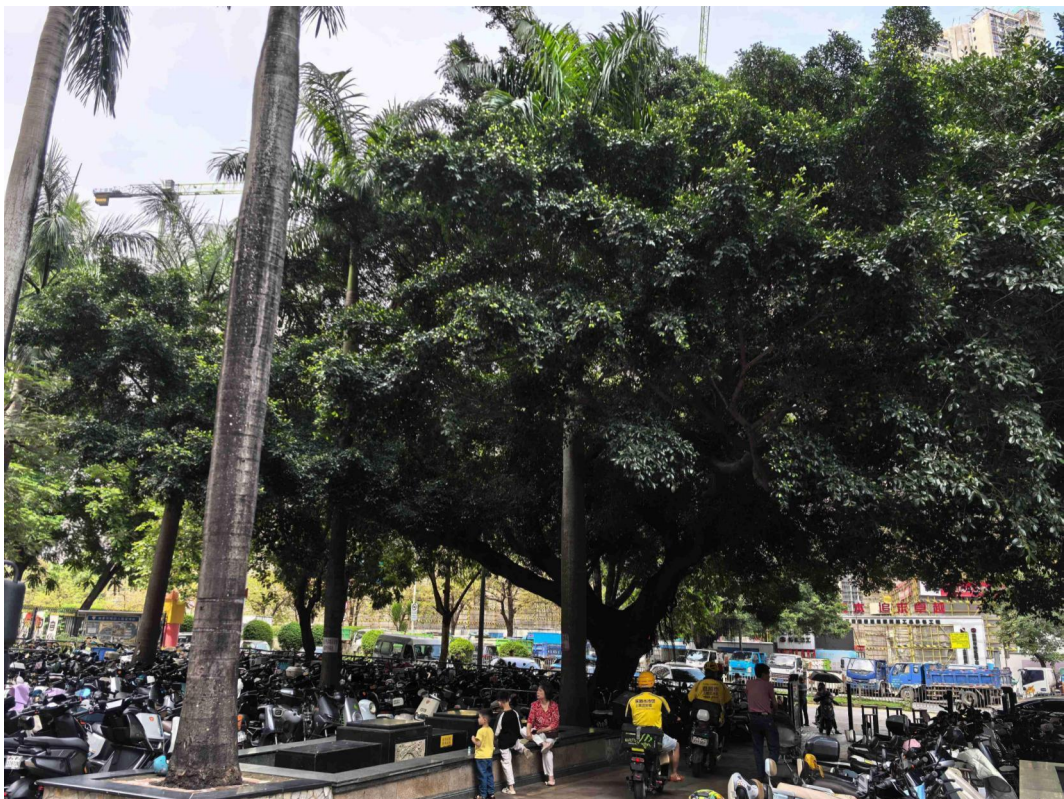
整体长势

经实地调查发现，目前该树枝叶茂密，冠幅较大，整体长势正常。但树冠内有下垂枝、阴生枝和过度延伸枝等不良枝条。枝条均位于道路及停车场上方，且过多过密，不仅会导致树冠通风透光性差，湿度升高，增加病虫害感染风险，还存在折断坠落的安全隐患。为消除安全隐患，应及时剪除不良枝条。

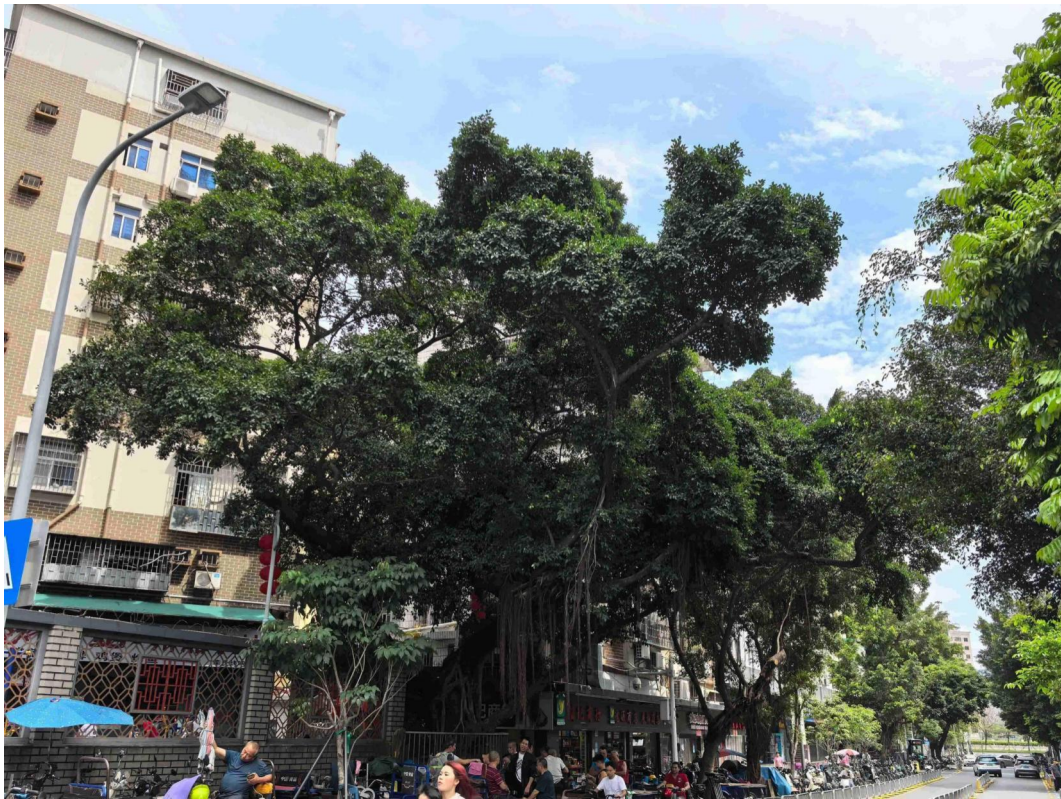
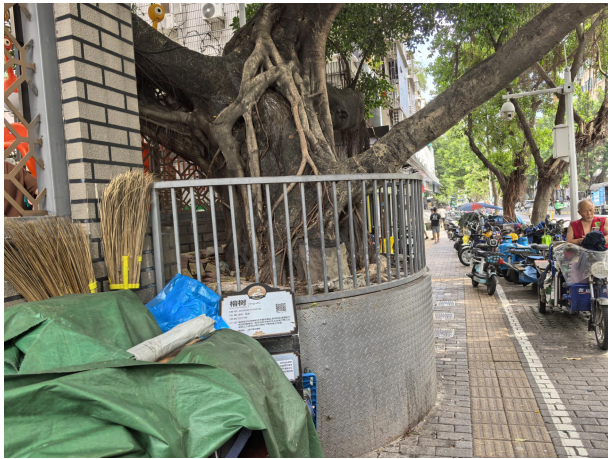
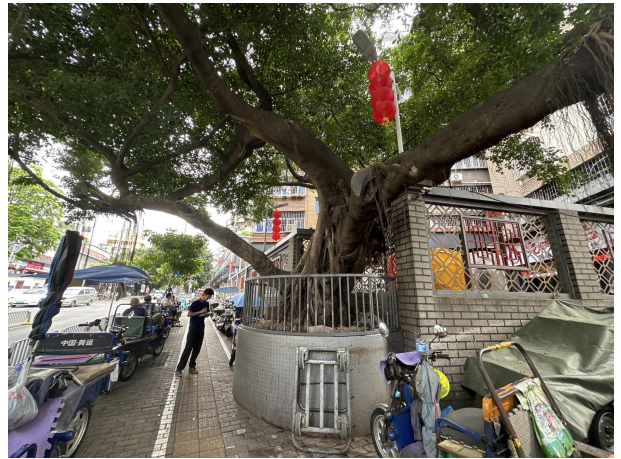
整体长势

经实地调查发现，目前该树枝叶茂密，大分枝广展，树冠内有较多气根下垂，整体长势正常，但古树树池较小，根系大部分裸露在外，树冠内存在偏冠现象，主干及树冠内大分枝向道路一侧倾斜延伸，树体稳固性较差，存在树体倒伏及枝条折断坠落的安全隐患。由于古树位于道路旁，实施修建支撑等保护措施较为困难，为消除安全隐患，应及时对分枝进行适当疏剪。

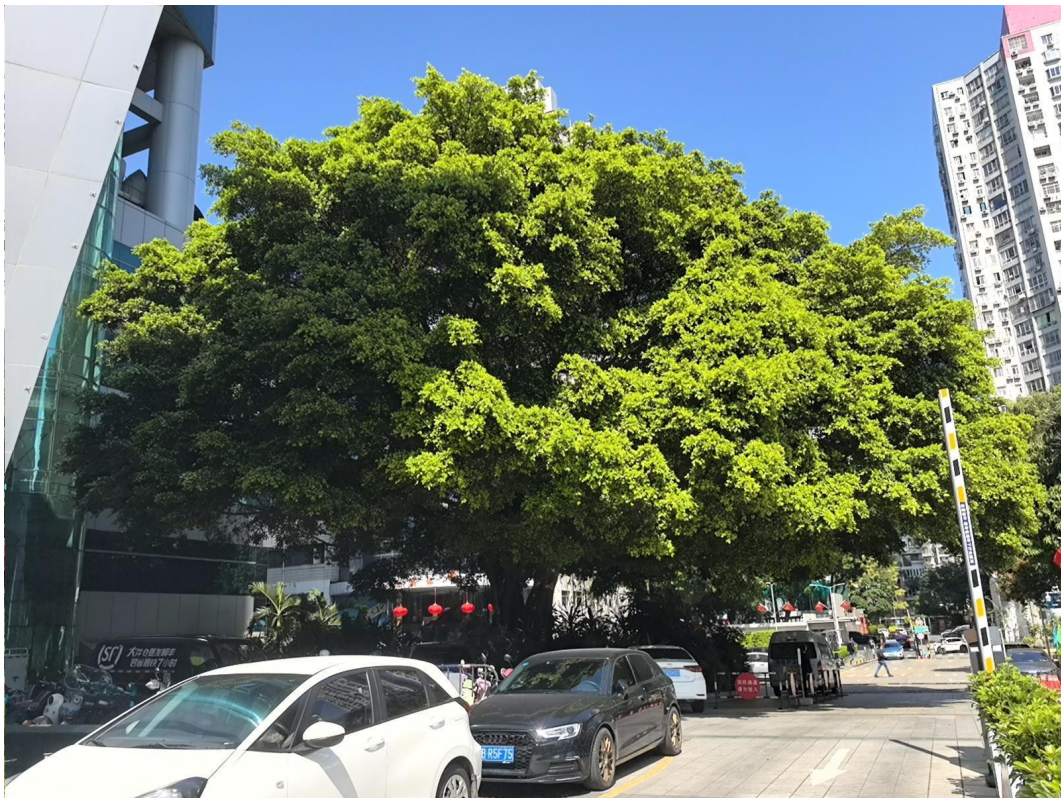
整体长势

经实地调查发现，目前该树枝叶茂密，冠幅较大，整体长势正常，但树冠内有阴生枝、叉生枝、平行枝和过度延伸枝等不良枝条。大部分枝条位于道路及停车场上方，且枝条过多过密，不仅会导致树冠通风透光性差、湿度升高，增加病虫害感染风险，还存在枝条折断坠落的安全隐患。为消除安全隐患，应及时剪除不良枝条。

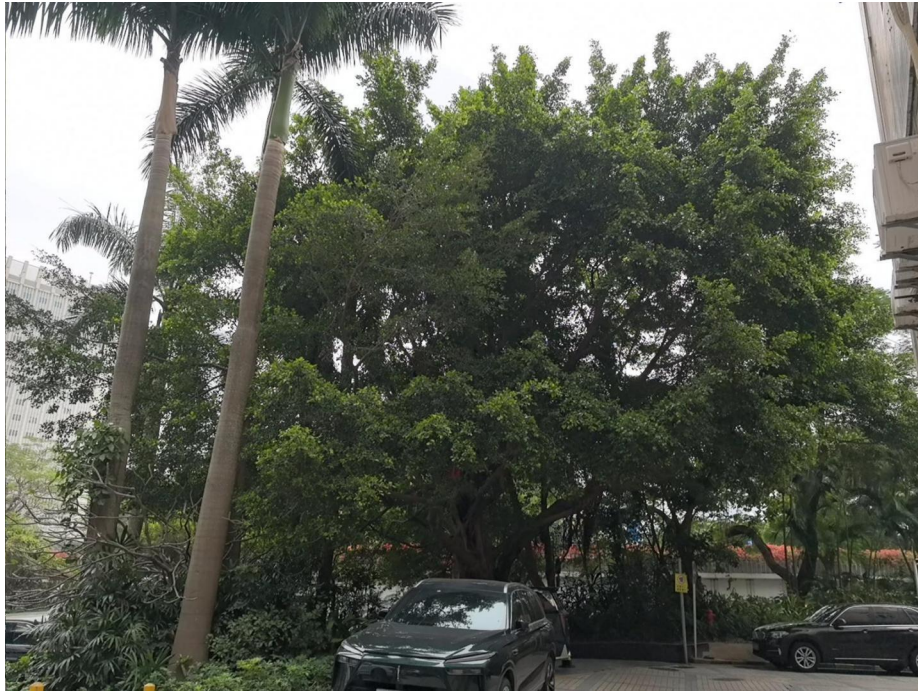
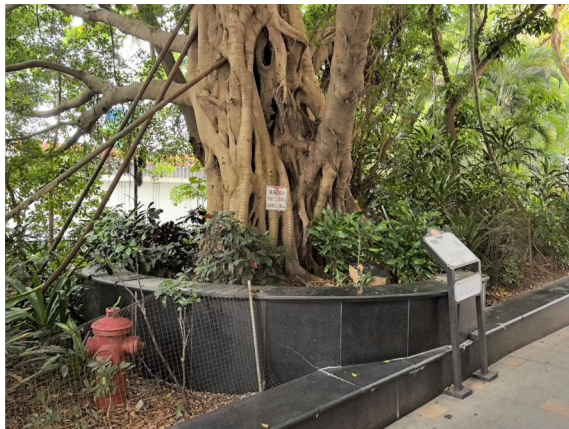
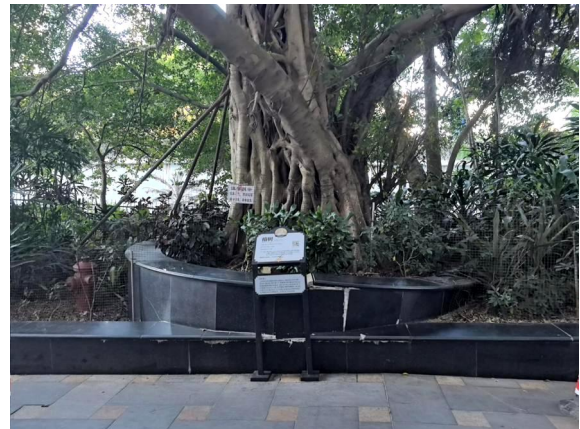
整体长势

经实地调查发现,目前该树枝叶茂密,冠幅较大,整体长势正常,但现有树池狭小,树池内外土壤板结,树池外有硬地化铺装,立地环境一般。

古树整体“头重脚轻”，树体稳固性较差，可在树冠内甄选气根进行牵引处理，待气根落地后能对古树起到一定的支撑作用，提高树体的稳固性，增强古树的抗风能力。

现有立地环境会导致古树根系水气交换不畅,可结合现场立地环境,在树池外打透气孔,利于树木根系透水透气。日常水肥管理亦可从透气孔实施。

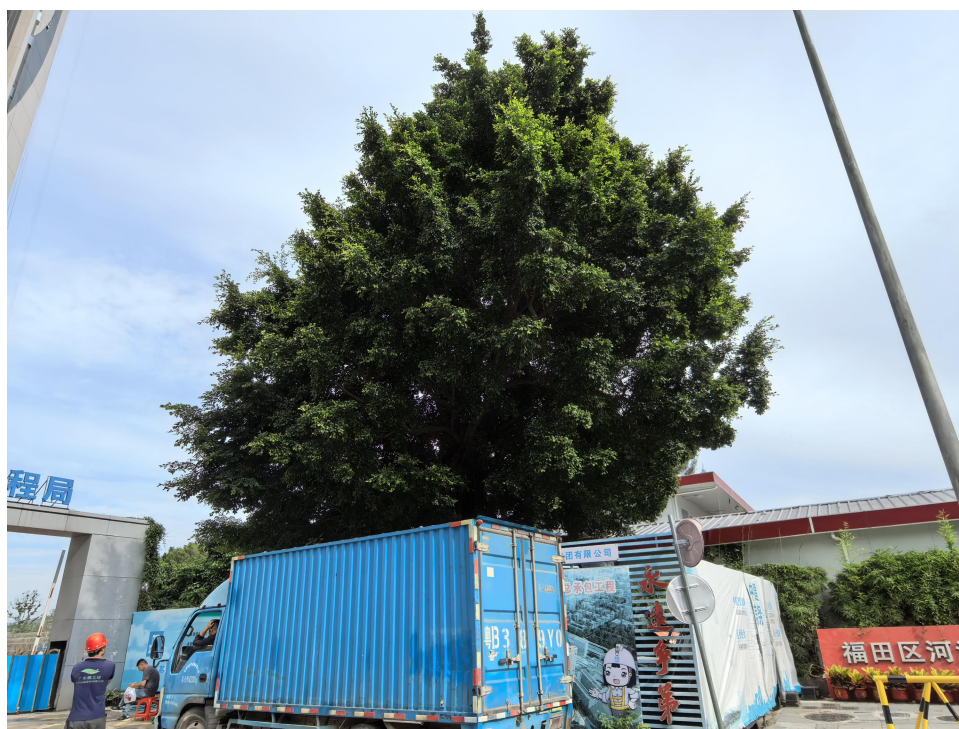
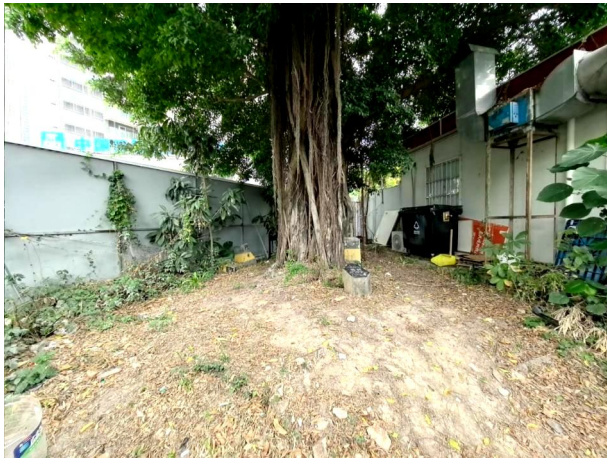
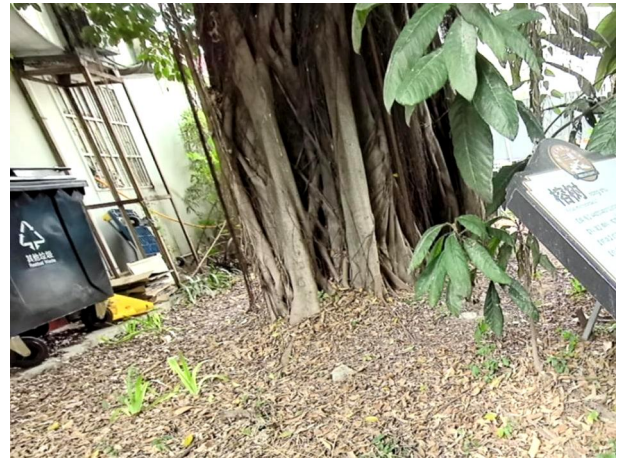
整体长势

经实地调查发现，目前古树枝叶茂密，冠幅大，整体长势正常，但土壤存在板结现象，立地环境一般。

古树整体“头重脚轻”，树体稳固性较差，可在树冠内甄选气根进行牵引处理，待气根落地后能对古树起到一定的支撑作用，提高树体的稳固性，增强古树的抗风能力。

现有立地环境会导致古树根系水气交换不畅，可结合现场立地环境，在古树树冠内打透气孔，利于树木根系透水透气。日常水肥管理亦可从透气孔实施。
