天和南苑安居型商品房  
售房说明书

深圳市栢恒商贸有限公司 编制

—— 2023年6月 ——

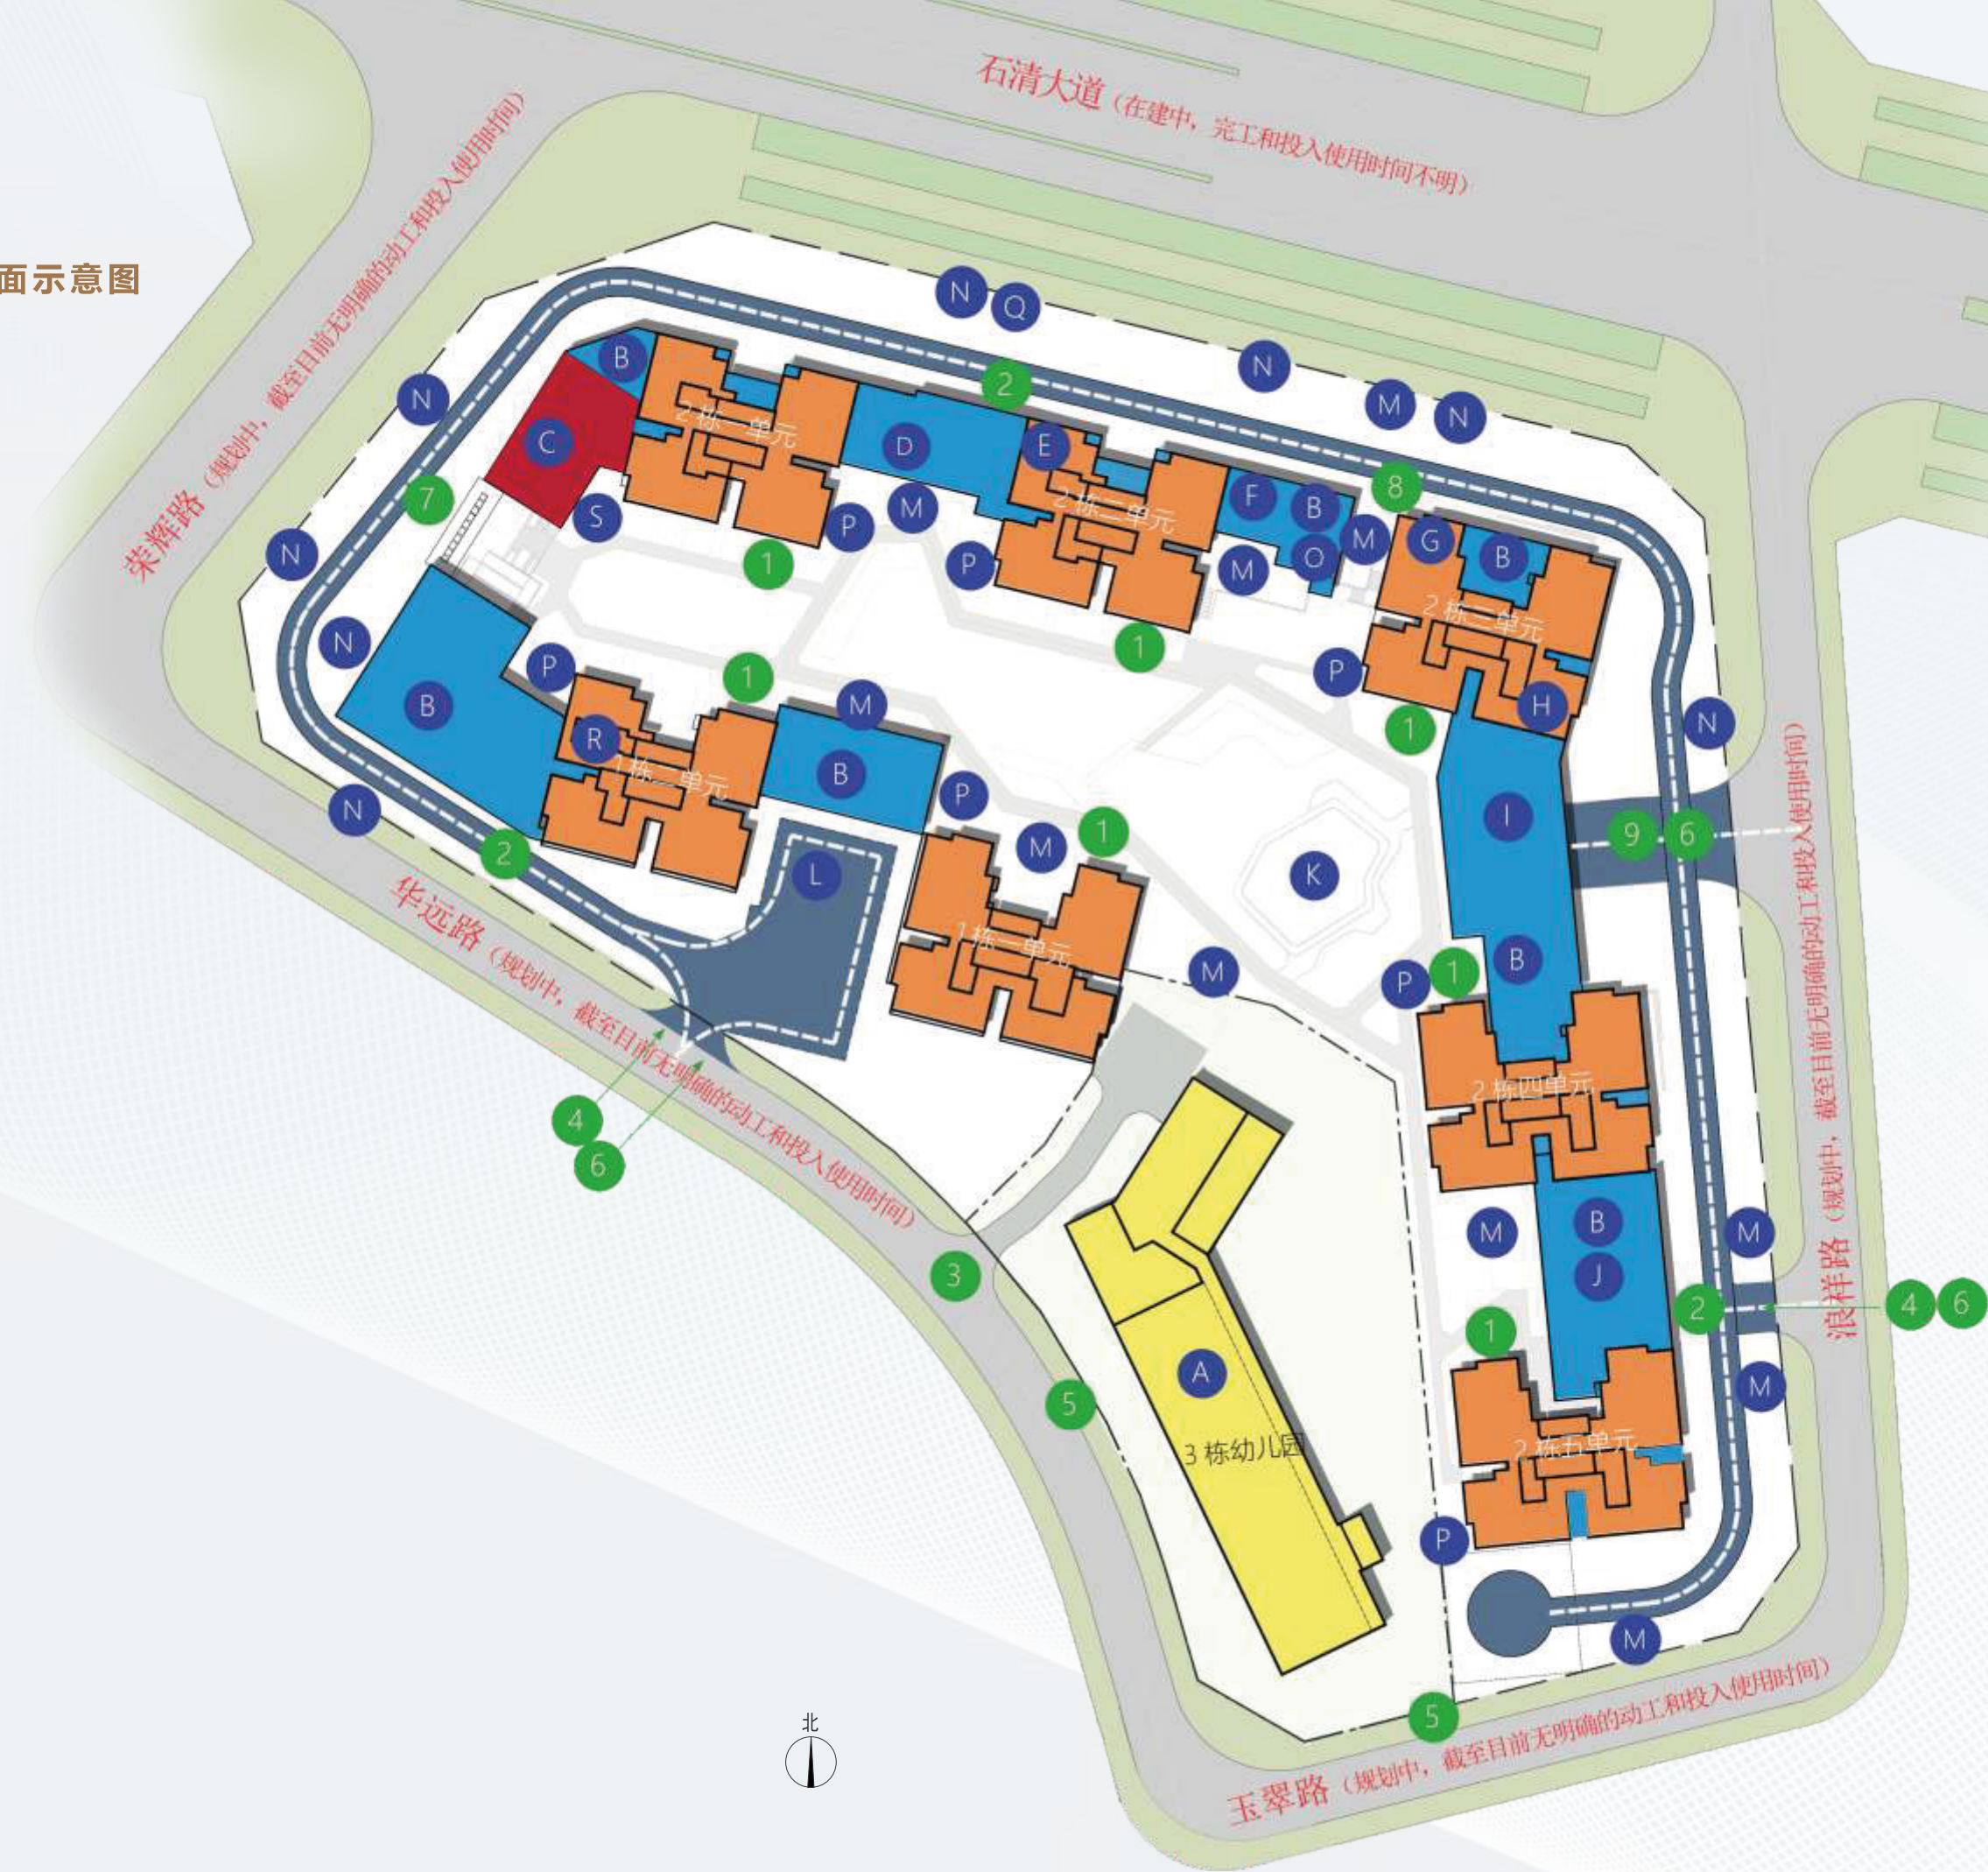
安居型商品房总平面示意图

| A 15班幼儿园<br>(1~4层) | B 商业<br>(半地下一层、一层) | ① 住宅大堂出入口 |
| C 物业服务用房<br>(裙房) | D 社区健康服务中心<br>(半地下一层、一层) | ② 地下车库出入口 |
| E 社区管理用房<br>(半地下一层、一层) | F 社区服务中心<br>(半地下一层、一层) | ③ 幼儿园校车出入口 |
| G 社区警务室<br>(半地下一层) | H 文化活动室<br>(半地下一层、一层) | ④ 消防出入口 |
| I 公交首末站<br>(半地下一层) | J 社区老年人日间照料中心<br>(半地下一层、一层) | ⑤ 幼儿园人行出入口 |
| K 社区体育活动场地<br>(地面) | L 广场型公共开放空间<br>(地面) | ⑥ 车行出入口 |
| M 自行车停车区<br>(地面) | N 机动车停车区<br>(地面) | ⑦ 小区人行主出入口 |
| O 商业厕所及母婴室<br>(半地下一层) | P 垃圾收集点<br>(地面) | ⑧ 小区人行次出入口 |
| Q 垃圾堆放场<br>(地面) | R 消防控制室<br>(一层) | ⑨ 公交首末站出入口 |
| S 废旧织物收集点<br>(地面) | | ■ 物业服务用房范围 |

注：本资料为项目设计过程示意图，图片及文字等仅供参考，所有细节最终以政府批文为准，买卖双方权利义务以《深圳市安居型商品房买卖合同》为准；物业服务用房、社区管理用房、社区服务中心、文化活动室、社区老年人日间照料中心、社区健康服务中心、公交首末站、社区警务室均配置有洗手间。

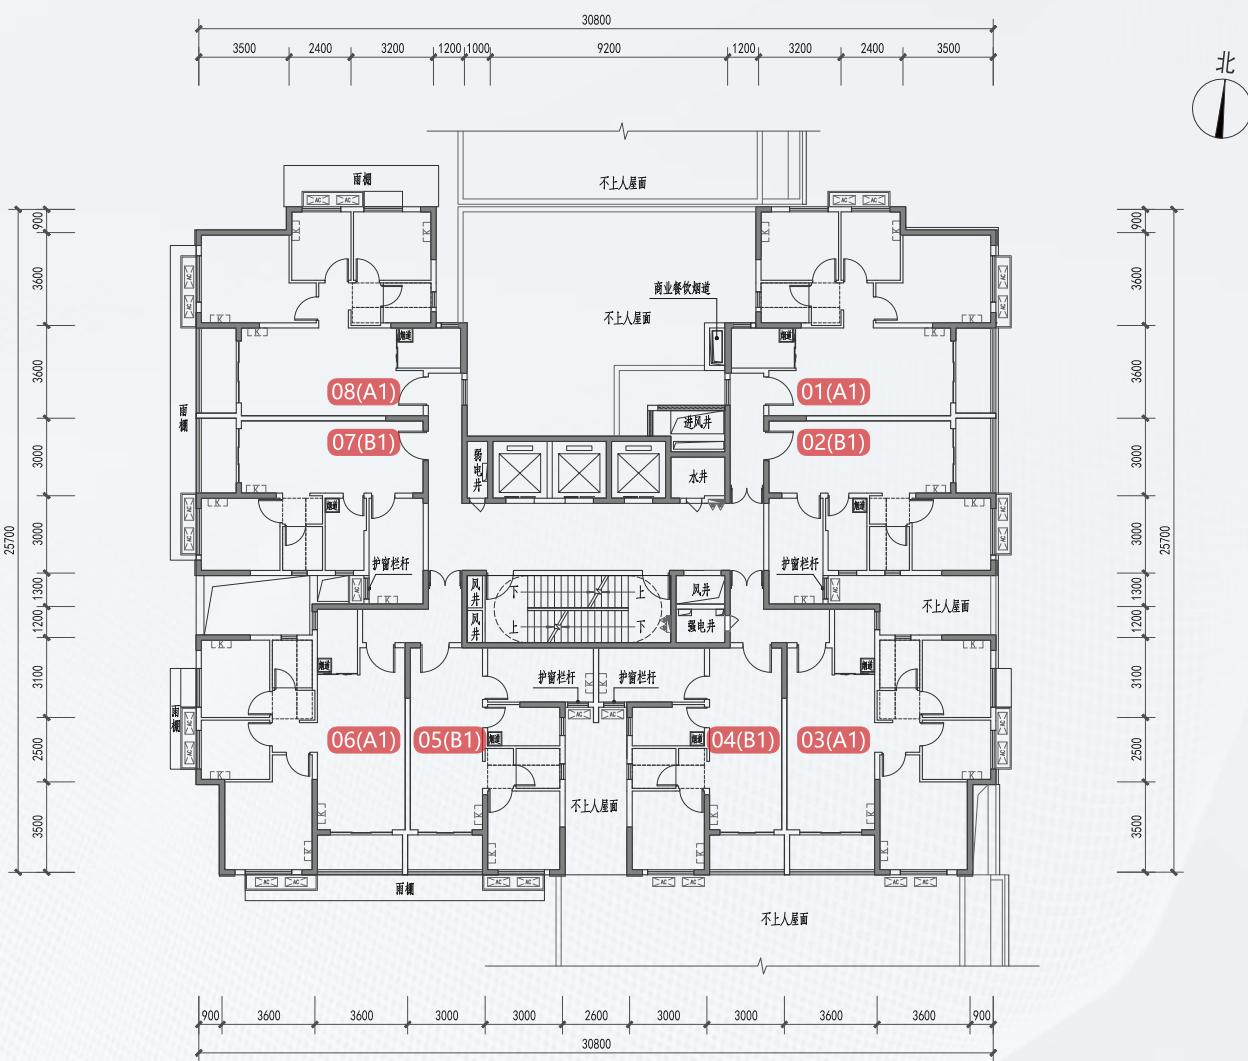
非标准层（2栋四单元2层）

- 温馨提示：由于结构计算需要，同样的户型在不同的楼栋、不同的楼层存在柱截面、剪力墙截面不一致的情况，后续以实际交付标准为准；最终面积以政府出具的《建筑面积竣工测绘报告》为准。
- 备注：①户型平面示意图中的房间门及厨卫门、空调室内机、室外机仅为示意；②二层各户型外围有不可上人屋面等结构，部分屋面为种植屋面，可能对住户造成一定影响。
- 编号说明：示例“01(A1)”，其中A1是户型编号，01是楼栋房号。

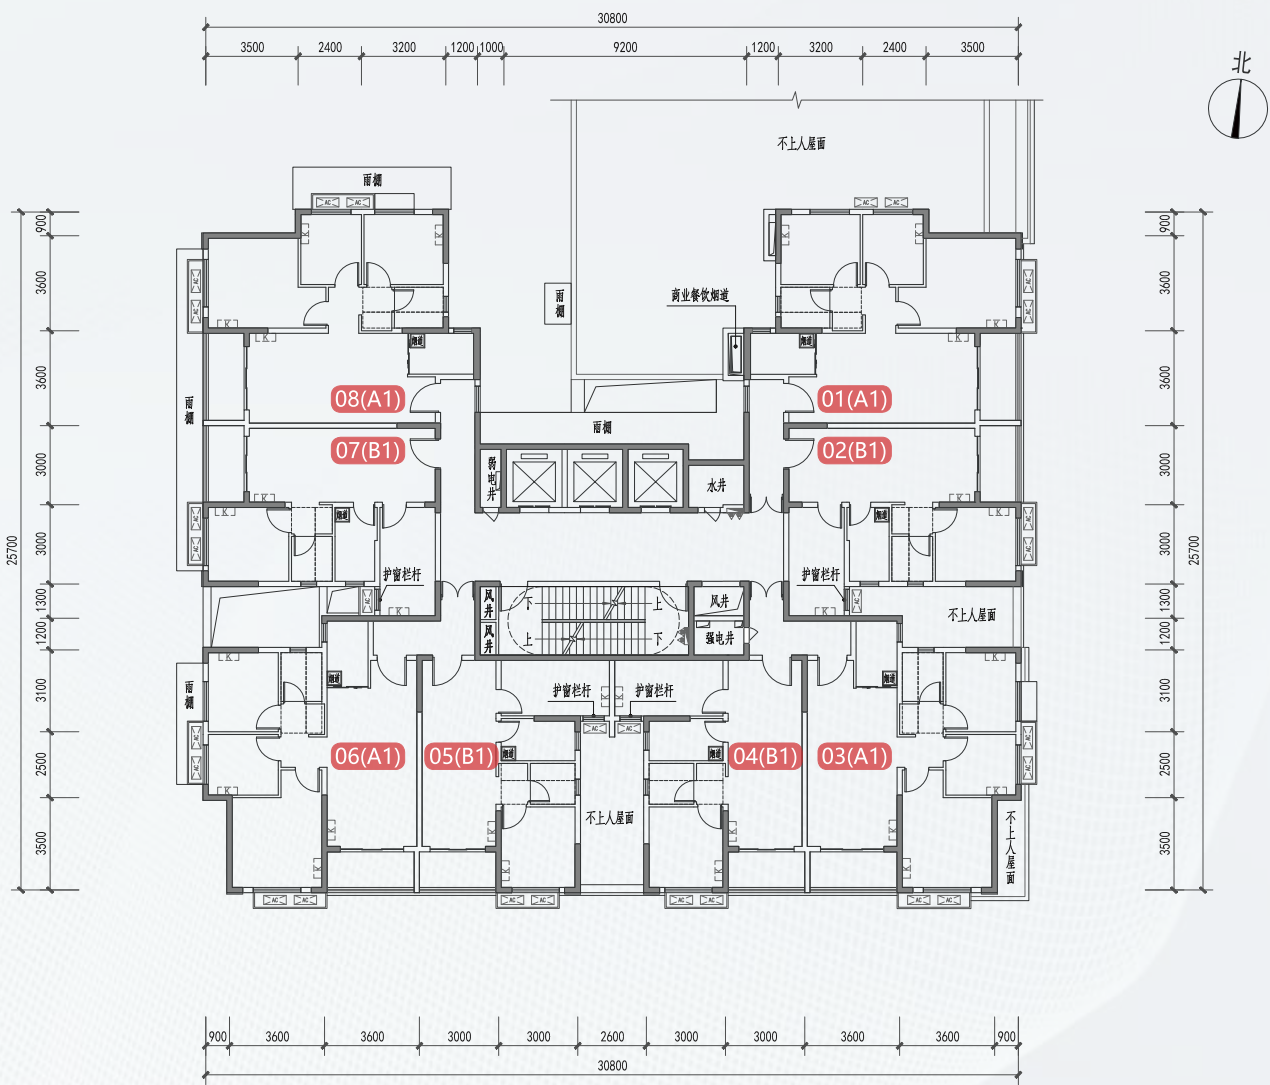
非标准层（2栋五单元2层）

- 温馨提示：由于结构计算需要，同样的户型在不同的楼栋、不同的楼层存在柱截面、剪力墙截面不一致的情况，后续以实际交付标准为准；最终面积以政府出具的《建筑面积竣工测绘报告》为准。
- 备注：①户型平面示意图中的房间门及厨卫门、空调室内机、室外机仅为示意；②二层各户型外围有不可上人屋面等结构，部分屋面为种植屋面，可能对住户造成一定影响。
- 编号说明：示例"01(A1)", 其中 A1 是户型编号，01 是楼栋房号。
