# 海上田园（北区）红树林湿地 生态修复方案

深圳市前海建设投资控股集团有限公司

2025年4月

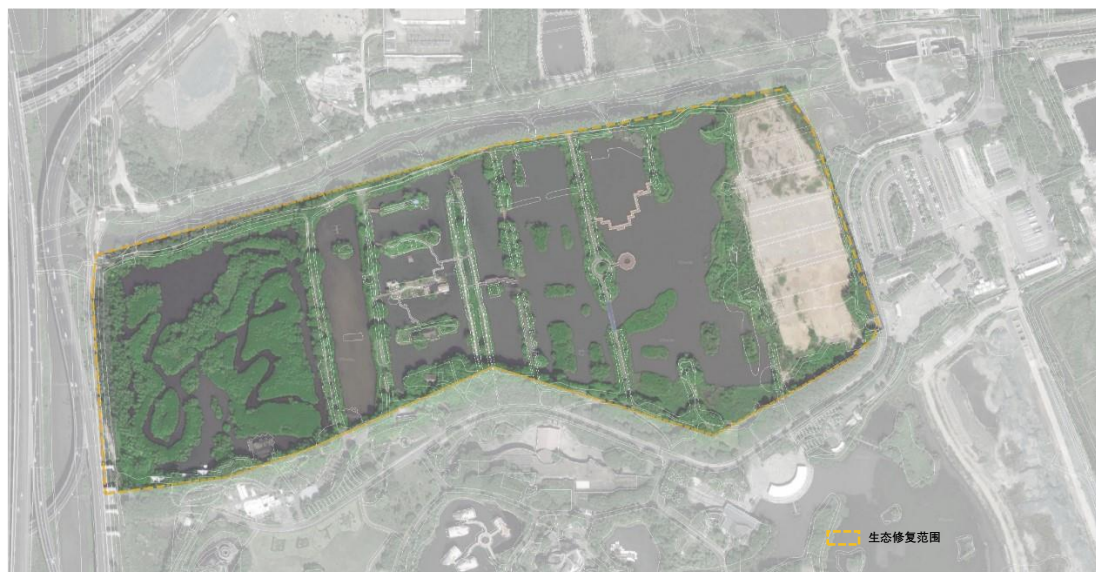
图 1.3 -1 海上田园三基鱼塘植物调查范围

本项目修复范围为海上田园红树林湿地位于海上田园景区内北侧三基鱼塘地块，修复面积约 22.50 公顷。

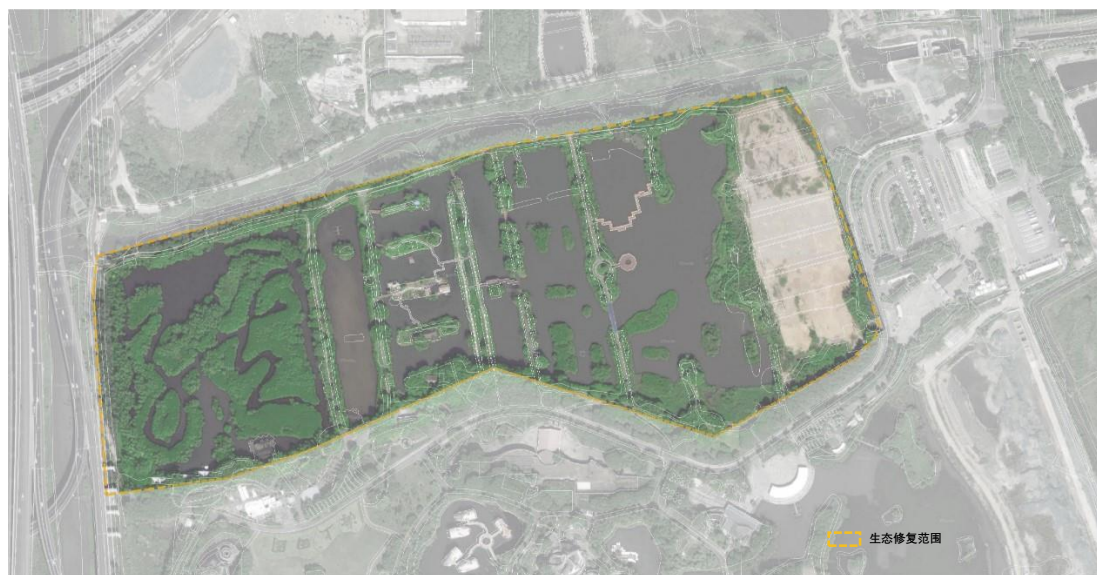
图 4.1 -2 海上田园三基鱼塘植物调查范围

海上田园北侧三基鱼塘位于深圳市宝安区沙井镇境内的西海岸、珠江口伶仃洋的东岸，南接福永镇，东北与松岗镇相邻。该地区位于北回归线以南，属于亚热带海洋季风气候，全年气候温和，雨量充沛。地貌特征属海积和河积平原区，主要为低洼冲沟堆积地貌，河口海湾滩涂鱼塘为当地的特色自然风光。本次调查监测区域为海上田园北侧三基鱼塘红树林，所在区域的卫星图和实际航拍图如图 4.1-2 所示。

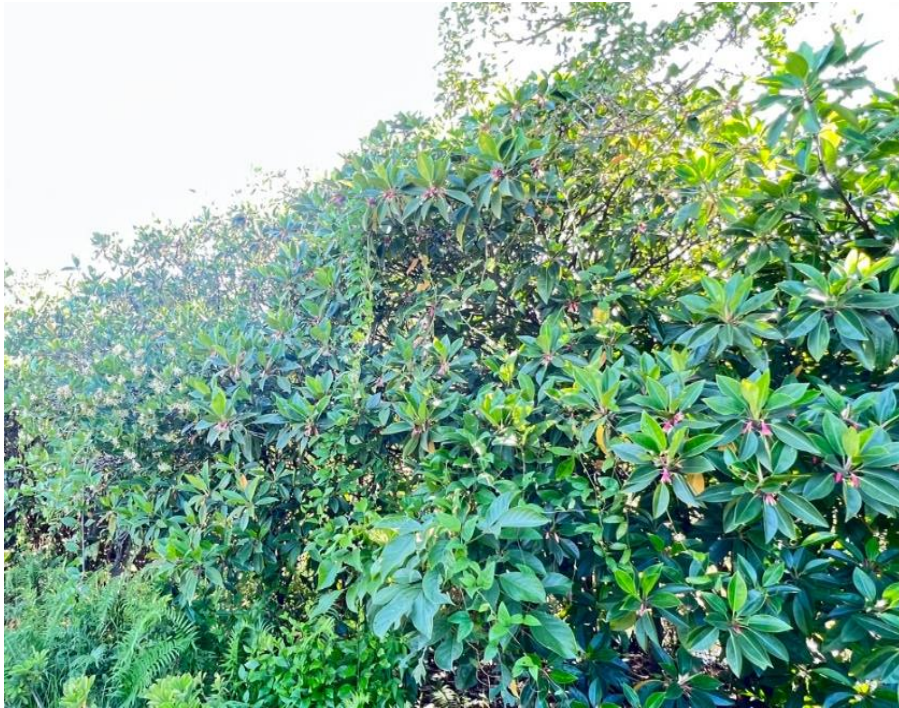
图 4.2 -1 1 号鱼塘 1-3 样方 木榄+蜡烛果群落

木榄群落特征：以木榄为主的植物群落主要分布在 1 号塘、2 号塘、5 号塘和 6 号塘。2 号塘和 6 号塘以木榄纯林类型为主，1 号塘以木榄+蜡烛果群落为主；2 号塘以木榄+苦郎树群落为主；5 号塘以木榄+秋茄树+蜡烛果群落为主。1

号塘 1-3 样方调查到 8 株死亡的木榄。2 号塘，2-1 样方林下嵌套样方 1 米\*1 米调查到幼苗最多 12 株，平均株高 0.5 米；2-2 样方滩涂偏陆地化，虽然以木榄为优势种，但林下物种丰富，有秋茄、卤蕨、苦郎树等零星分布。

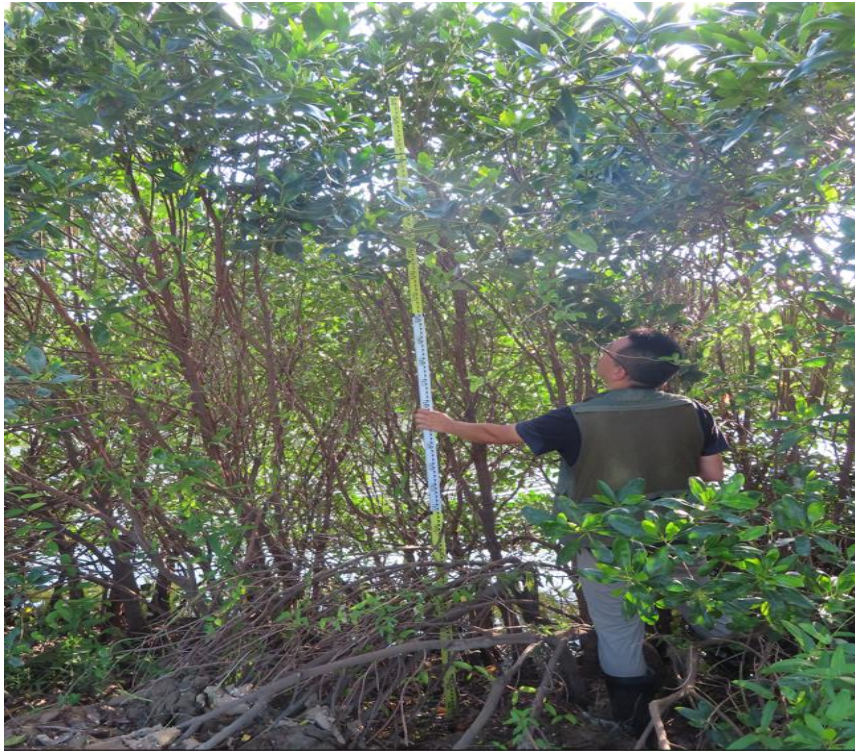
图 4.2 -3 5 号鱼塘 5-5 样方 秋茄树+蜡烛果群落

秋茄树群落特征：以秋茄树为主的群落主要分布在 2 号、5 号、6 号塘。秋茄树纯林分别在 5 号塘和 6 号塘；2 号塘以秋茄树+苦郎树+卤蕨群落为主；5 号塘有秋茄树+蜡烛果群落，秋茄树+卤蕨群落为主；6 号塘为秋茄树+木榄+蜡烛果+卤蕨+大叶猫尾木群落为主。5 号塘 5-2 样方秋茄树林下有塘泥压倒蜡烛果 2 丛；6 号塘 6-1 样方内有秋茄树、木榄、蜡烛果、卤蕨、大叶猫尾木等，植物多样性丰富，林下嵌套 1 米\*1 米样方内有秋茄繁殖体 6 个，木榄幼苗 1 株，高 0.65 米，样方周边被无瓣海桑环绕。6-6 样方为秋茄树纯林，树木密度高，病虫害严重。

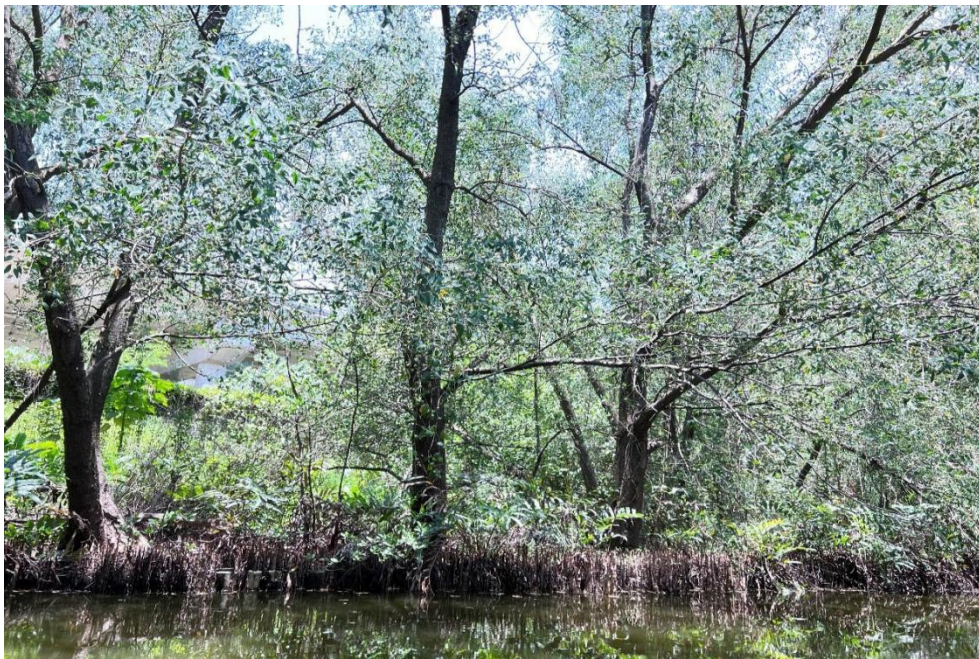
图 4.2 -5 无瓣海桑群落

无瓣海桑群落：以无瓣海桑为主的群落主要分布在 6 号塘，6-2 样方以无瓣海桑+木榄+秋茄树+卤蕨群落为主；6-5 样方以无瓣海桑纯林为主，林下零星分布秋茄树、蜡烛果和卤蕨。

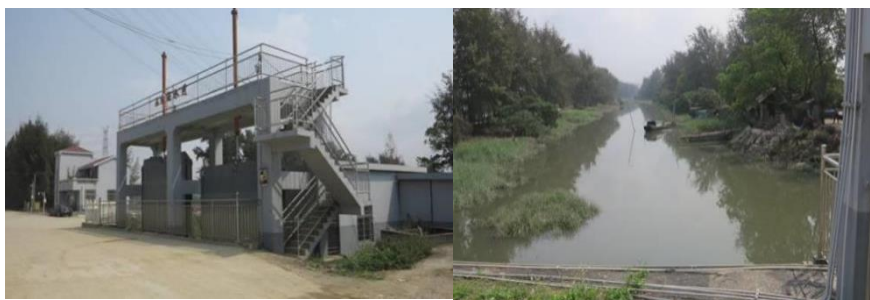
图 5.1-2 石围涌（出海口处）现状照片

石围涌现状河口位于西海堤并设有防潮闸。河道在东西向民主大道以上游段为箱涵，民主大道以下游段河道为明渠段。

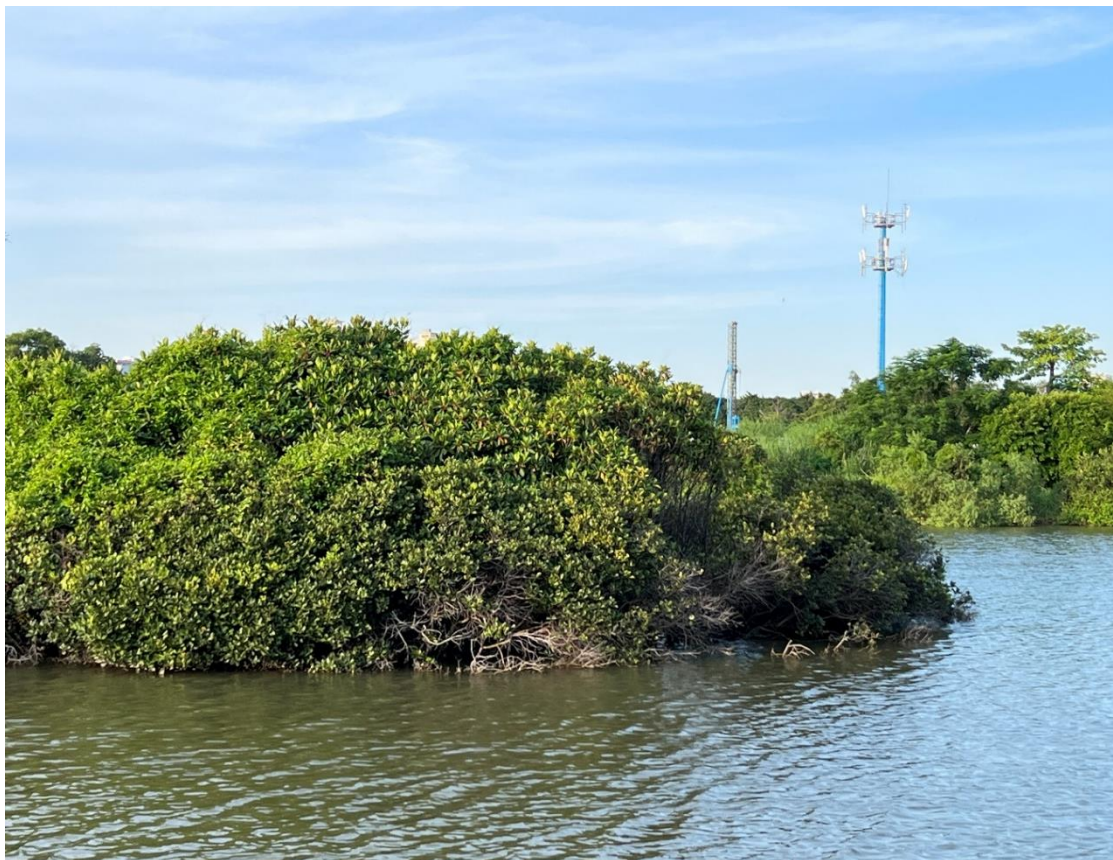
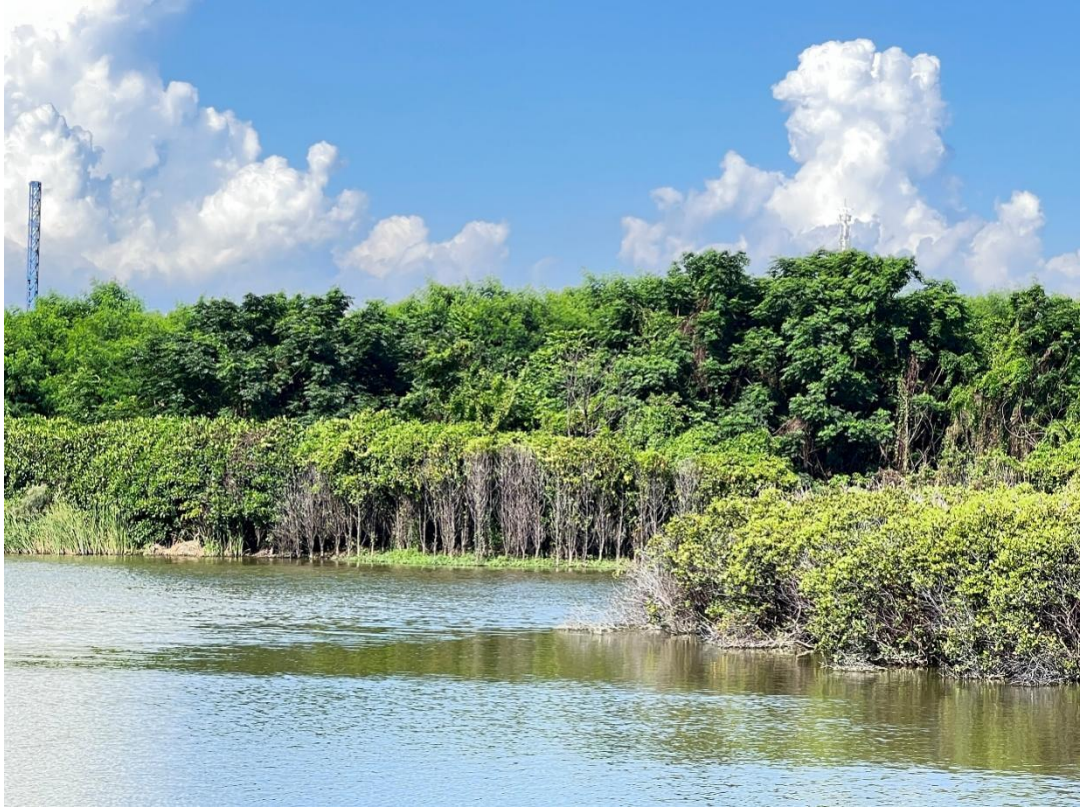
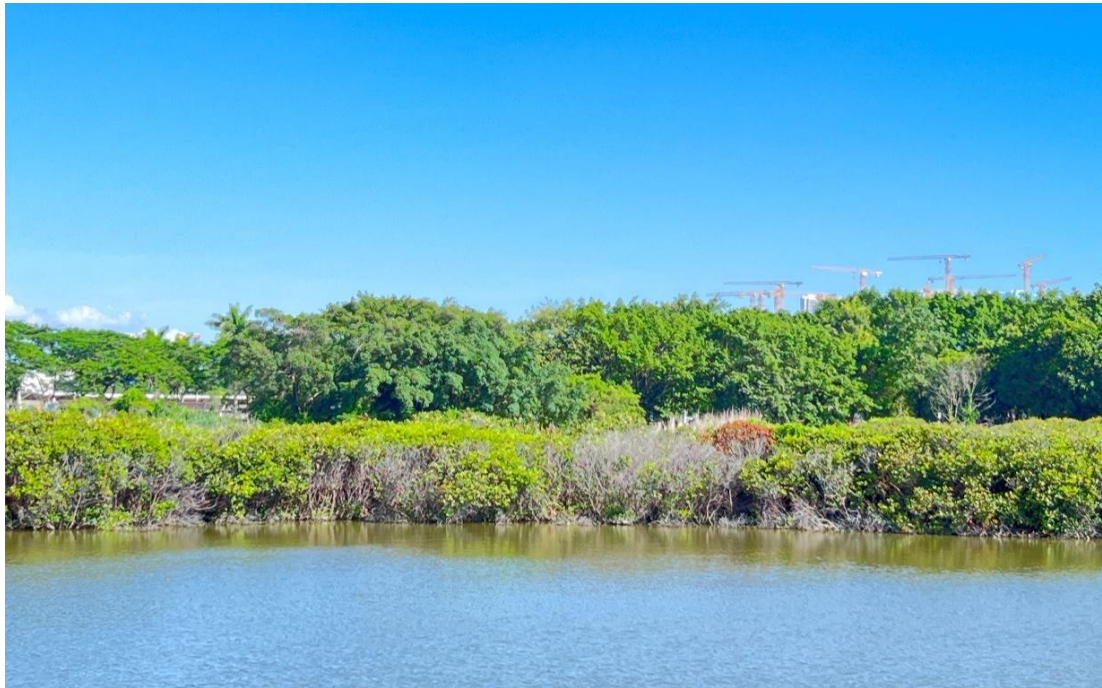
因鱼塘内部水位长期保持较高状态，且无潮汐功能，导致本土红树植物秋茄和蜡烛果持续浸泡于水体中，进一步造成其长势不佳，尤其是鱼塘靠中间小岛上的秋茄，长势最差，本土种红树植物生长状态遭受威胁，容易导致岛上空间被外来种无瓣海桑占据。

图 5.1 -4 受淹的秋茄现状照片

图 5.1 -5 受淹的秋茄和蜡烛果现状照片

图 5.1 -6 生长遭受威胁的秋茄和蜡烛果现状照片

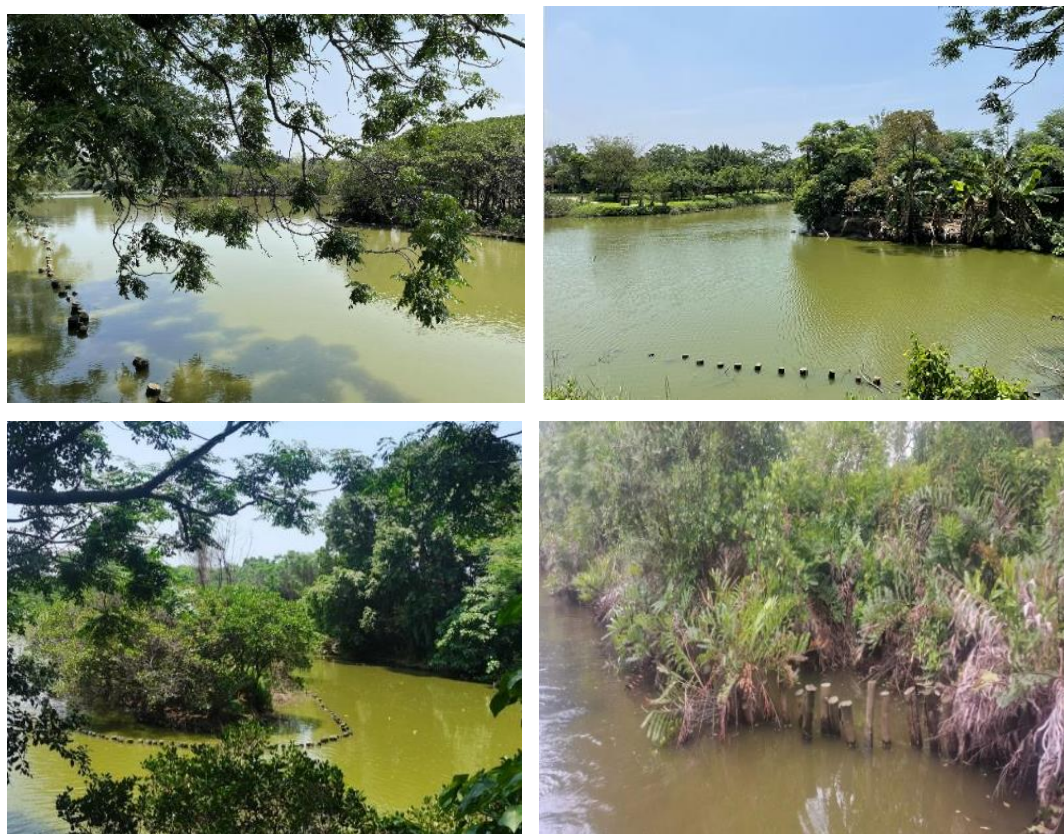
图 5.2 -2 密林红树驳岸现状图

鱼塘内红树林种植区驳岸基本采用松木桩密排或间隔 600 毫米单排布置，西部红树密林区及零星分布岛状红树区域均采用一定间隔密度的单排木桩固坡处

理，现状驳岸稳定性差，局部种植土塌陷流失，导致红树生境退化，红树倒伏。

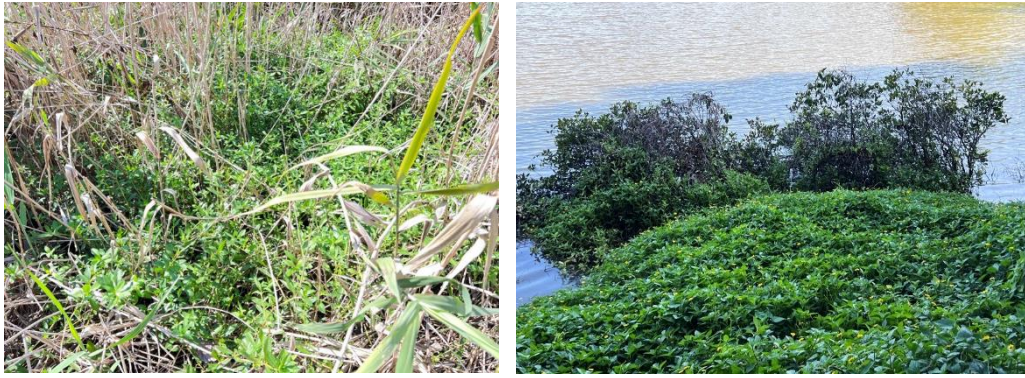
图 5.3 -1 喜旱莲子草、南美蟛蜞菊现状图

依据农业农村部、自然资源部、生态环境部、住房和城乡建设部、海关总署、国家林草局公告第 567 号文件发布的《重点管理外来入侵物种名录》、原国家环保总局公布的四批外来入侵植物，本次本底调查中发现海上田园北侧三基鱼塘区域内主要有微甘菊（*Mikania micrantha*）、南美蓼蓊菊（*Sphagneticola trilobata*）、马缨丹（*Lantana camara*）、鬼针草（*Bidens Pilosa*）、钻叶紫菀（*Symphotrichum subulatum*）、飞机草（*Chromolaena odorata*）、喜旱莲子草（*Alternanthera philoxeroides*）等外来入侵植物，大黍（*Panicum maximum*）、田菁（*Sesbania cannabina*）、银合欢（*Leucaena leucocephala*）、鸡屎藤（*Paederia foetida*）等有害植物。

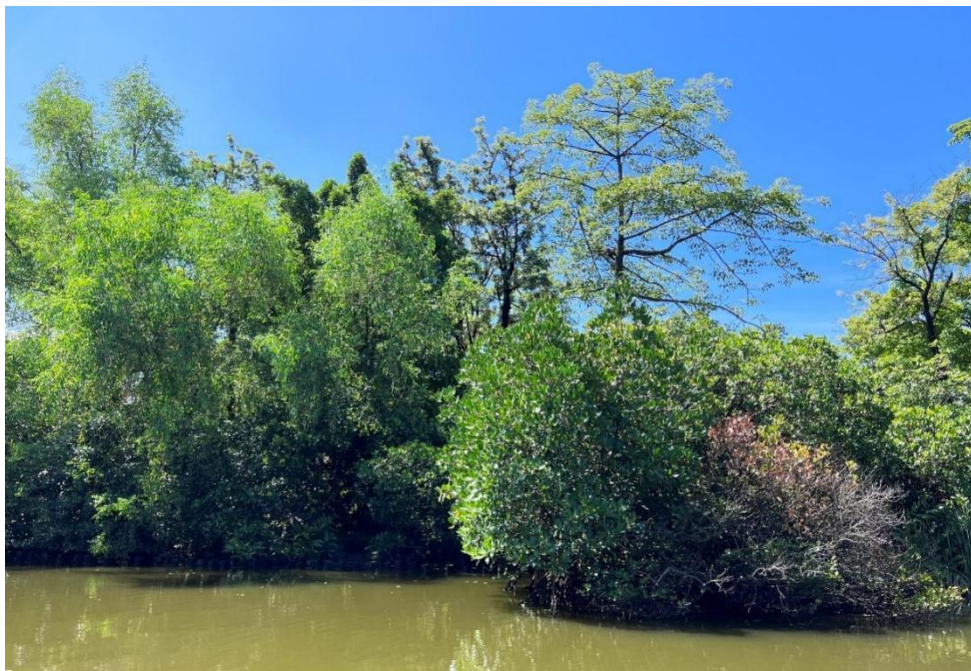
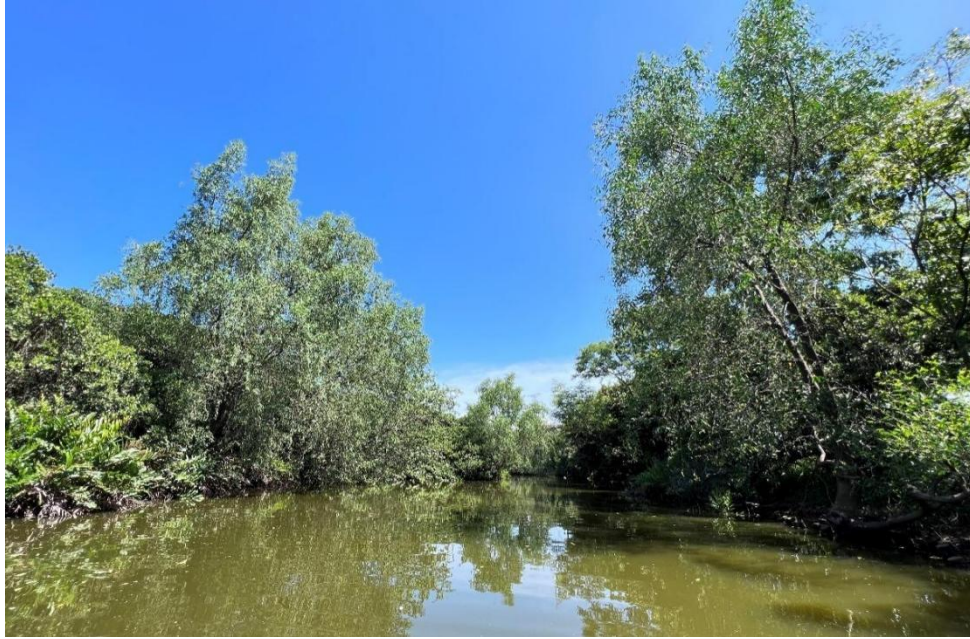
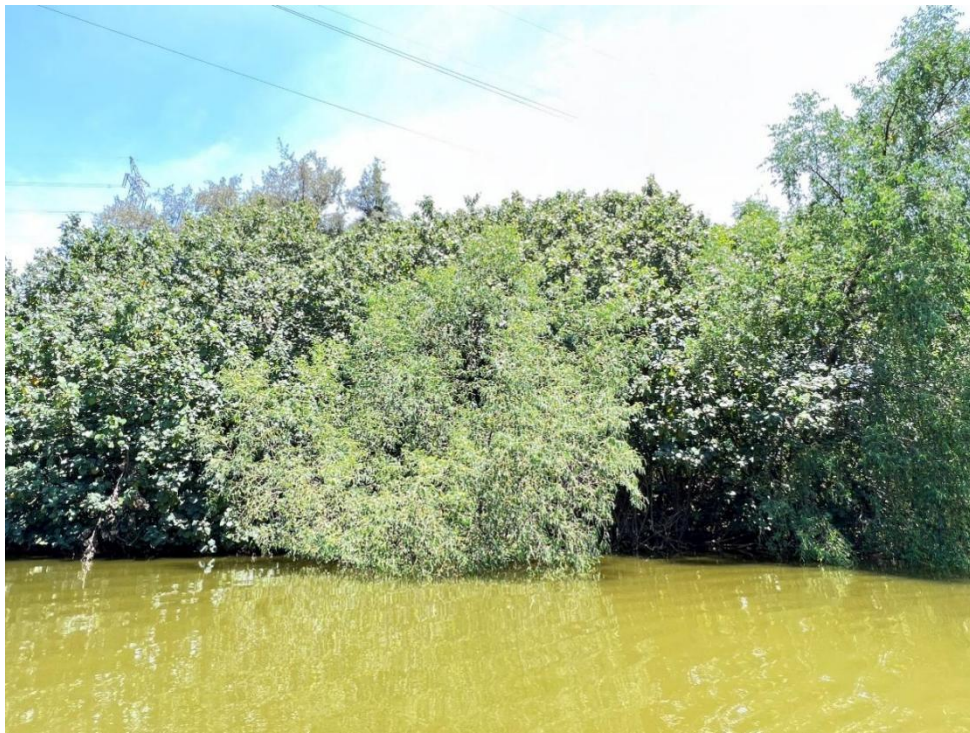
以外来种无瓣海桑为优势种的海桑-无瓣海桑林下基本无其他本土种，这也说明了海桑-无瓣海桑群落对本地生态位的占据，且对整个生境其他本土植物产生了一定的威胁。海桑、无瓣海桑林生长速度快，高大的冠幅会遮挡住阳光，导致林中少有林窗，进而本土种中只有耐阴的灌木老鼠簕可在其林下生长。

由于鱼塘水位得不到调控，水体没法与外界海水交换，水质得不到改善。鱼塘保持较高水位，导致本土种秋茄和蜡烛果根部长长期遭受水淹，生长状况受到了影响。而鱼塘小岛上本土种长势不佳，这也正给了外来种红树植物无瓣海桑扩散的机会。海桑-无瓣海桑群落具有明显的扩散性与生态侵占性，严重影响了乡土红树林的生长。

图 5.3 -2 海桑-无瓣海桑林现状图

图 5.3 -3 海桑-无瓣海桑林的扩散现状图

图 5.3 -4 海桑-无瓣海桑林幼树的扩散现状图

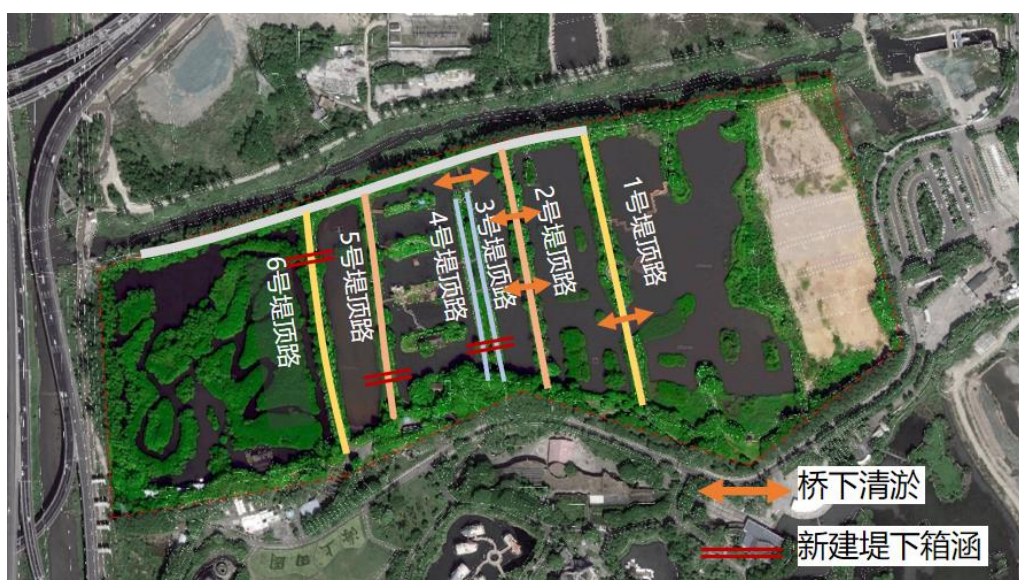
图 6.2 -4 水体联通平面示意图

为联通修复塘内各个相对独立的水体区域，增强水体横向交换及盐度的平衡，进一步提高水体的内在水动力，设置以下两种工程措施：

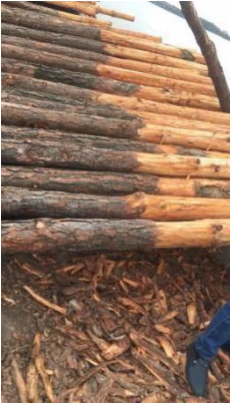
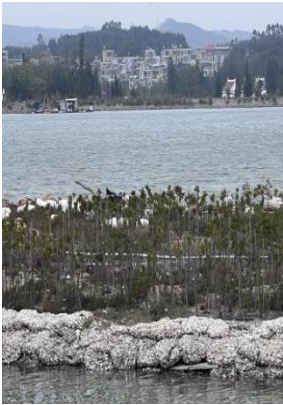
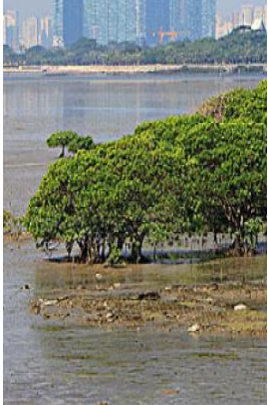
方案一:木桩驳岸	方案二:木桩+牡蛎壳	方案三:缓坡自然驳岸
示意图

特点	轻质高强，有很强的吸湿性和湿胀干缩性，耐水性好，环保性好	角落和缝隙提供了额外的表面积，更能吸收波浪能起到一定缓冲效果，有一定清洁过滤效果及固泥沙效果，环保性好	坡度自然，水位落差小，植物特性丰富，必要时需要采取一定工程措施稳定驳岸结构
项目适宜性	适用于塘堤岸坡，水域较窄区	适用于流塑性软基水土流失严重区	适用于场地较宽阔、水流速较低地区
施工条件	施工便捷，当地市场材料充足	施工制作投放较便捷，原材料充足	施工较简易

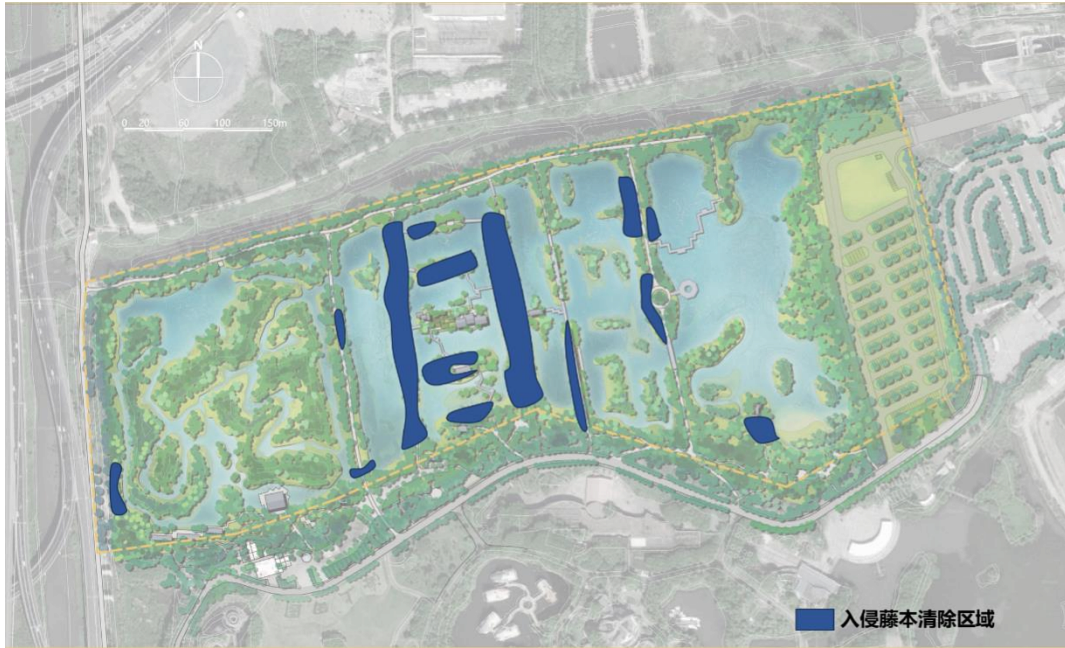
图 6.3 -6 有害藤本清除区域分布

海上田园红树林湿地出现的有害藤本植物包括薇甘菊、鸡屎藤等，藤本植物在红树林上攀附可使红树林植物光合作用受影响，从而引起红树植物大量死亡，应开展有害藤本植物的清理和防治。在有害植物清除后，通过对入侵危害群落的改造来增强群落的抗性以抵御有害植物的再次威胁。

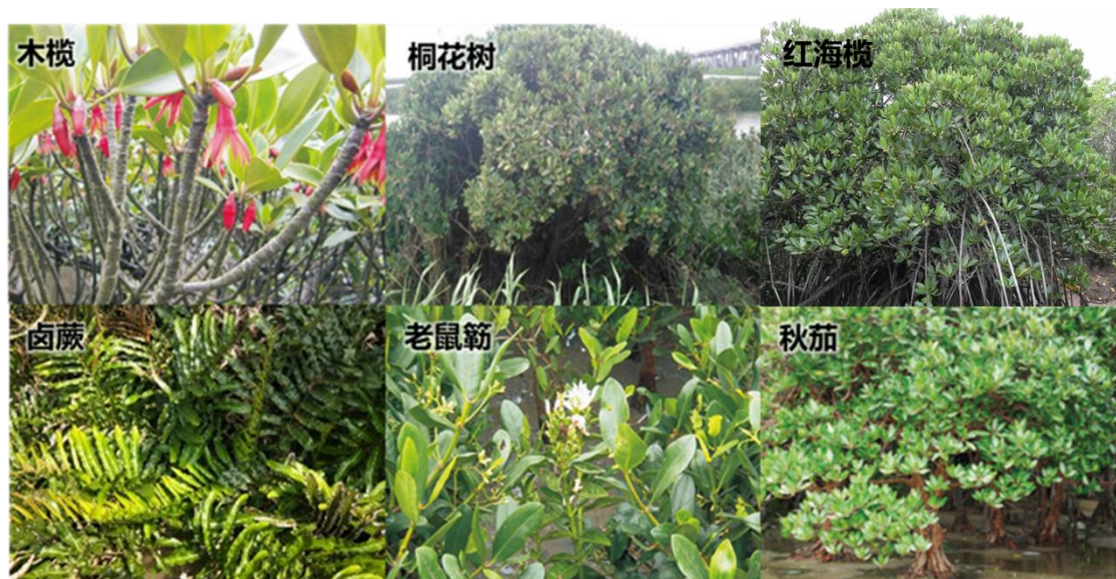
图 6.3 -16 适生树种图片

交汇的活水环境，满足红树林 2~35%的盐度要求，通过种植土修复及堤塘改造调整塘内高程，红树补植区域可选择白骨壤、桐花树、红海榄、秋茄、木榄、卤蕨、老鼠簕、银叶树、黄槿、角果木、大叶猫尾木、玉蕊、海漆、榄李、海芒果。

综合考虑工程成本、养护难度、实际需求以及场地水文盐度条件，本工程选择白骨壤、红海榄、大叶猫尾木、银叶树、海杧果、榄李、海漆、玉蕊作为补植红树树种。

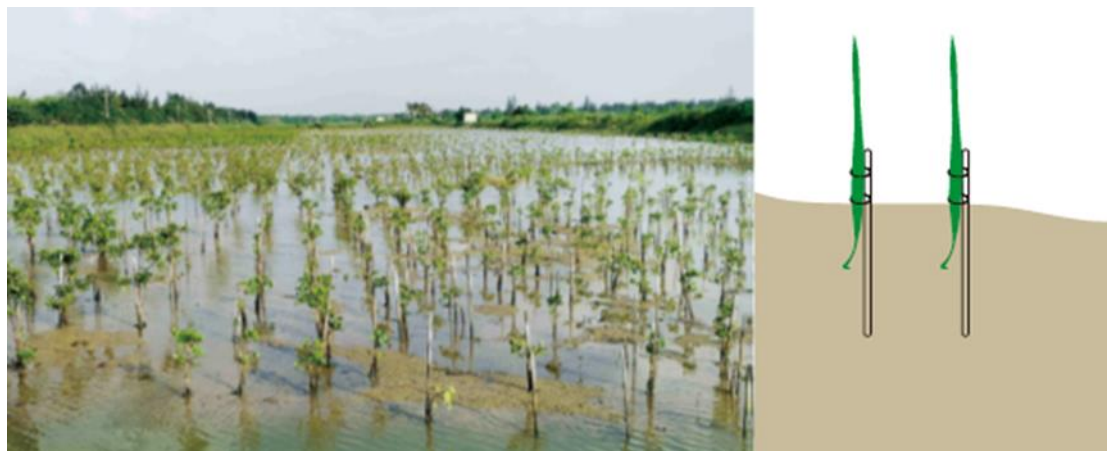
图 6.3 -17 插竿辅植示意图

综合考虑项目需求、工程成本、红树繁殖体类型，本项目采用种植 1-3 年生容器苗（大苗）的方式进行种植。根据幼苗营养杯（袋）大小和根系情况挖穴，

穴的大小以放入根部土团时不损伤根系为宜，种植时去除营养杯（袋）。在植物幼苗旁设立一固定物以固定幼苗，使其保持直立状态，防止倒伏。

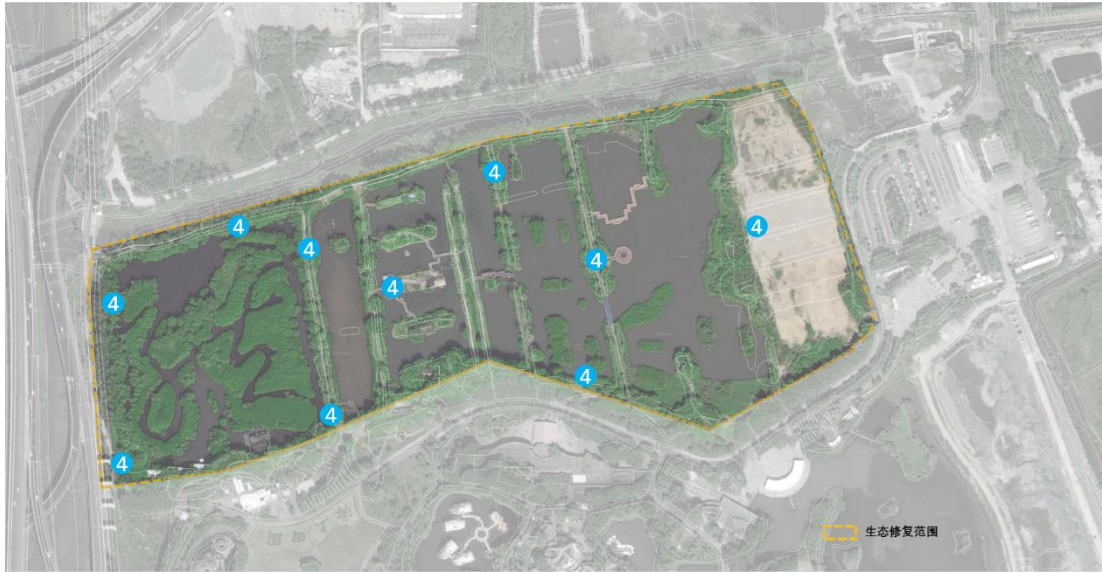
图 6.4 -4 植被物候检测仪分布图

植被物候检测仪系统是由高像素摄像机、大容量数据采集器、多光谱成像仪为核心部件组成的系统，对植物的生态参数进行自动观测，观测要素包括作物发育期、作物盖度和密度等。多光谱相机物候相机通过多角度观测可以实现多功能用途，如倾斜观测大场景物候、垂直向下观测农作物长势、垂直向上观测森林郁密度等，输出 RGB 图像、NDVI 图像。

本项目植被物候监测仪根据红树林生境的类型进行布设，密林红树生境布设 5 套，疏林、乔灌型红树生境布设 3 套，灌草红树生境布设 2 套。指标选择为：RCC、GCC、BCC，红绿指数，NDVI 指数，绿度总和指数 SG，窄带绿度指数 NG 等。植被物候检测仪分布图如下：

本项目根据红树林生境的类型布设植被物候检测仪系统,以海桑及无瓣海桑皆伐区为主要监测点,按照《红树林生态监测技术规程》调查修复前后的栖息地、生物指标,评估修复的成效。

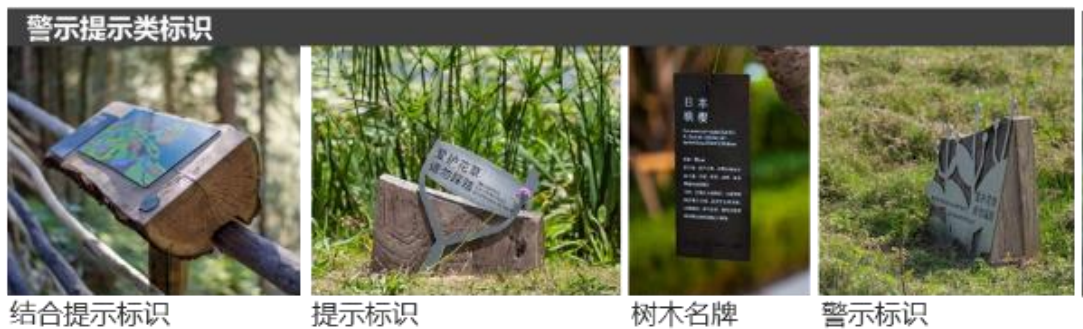
图 6.5 -1 科普标识意向图

根据场地现状情况，设置一套标识系统，包括警示标识、树木名牌、科普标识等。警示标识用于提醒游客注意水深、远离危险构筑物及禁止触碰红树等，保障游人安全及确保红树生长环境，树木名片及科普标识可以向公众传递红树林生态系统知识、红树根系、弹涂鱼栖息洞穴及招潮蟹-相手蟹共生群落等特色生境。
