地面沉降及空鼓范围示意

建设单位 CLIENT	深圳市人才园		
工程名称 PROJECT	人才园地面沉降修复		
子项名称 SUB-PROJECT			
图名 TITLE	地面沉降及空鼓范围示意		
版次 EDITION No.	1.0	日期 DATE	2024.11
图别 DRAWING TYPE	施工图	图号 DRAWING No.	GS-02
比例 SCALE		项目编号 CONTRACT No.

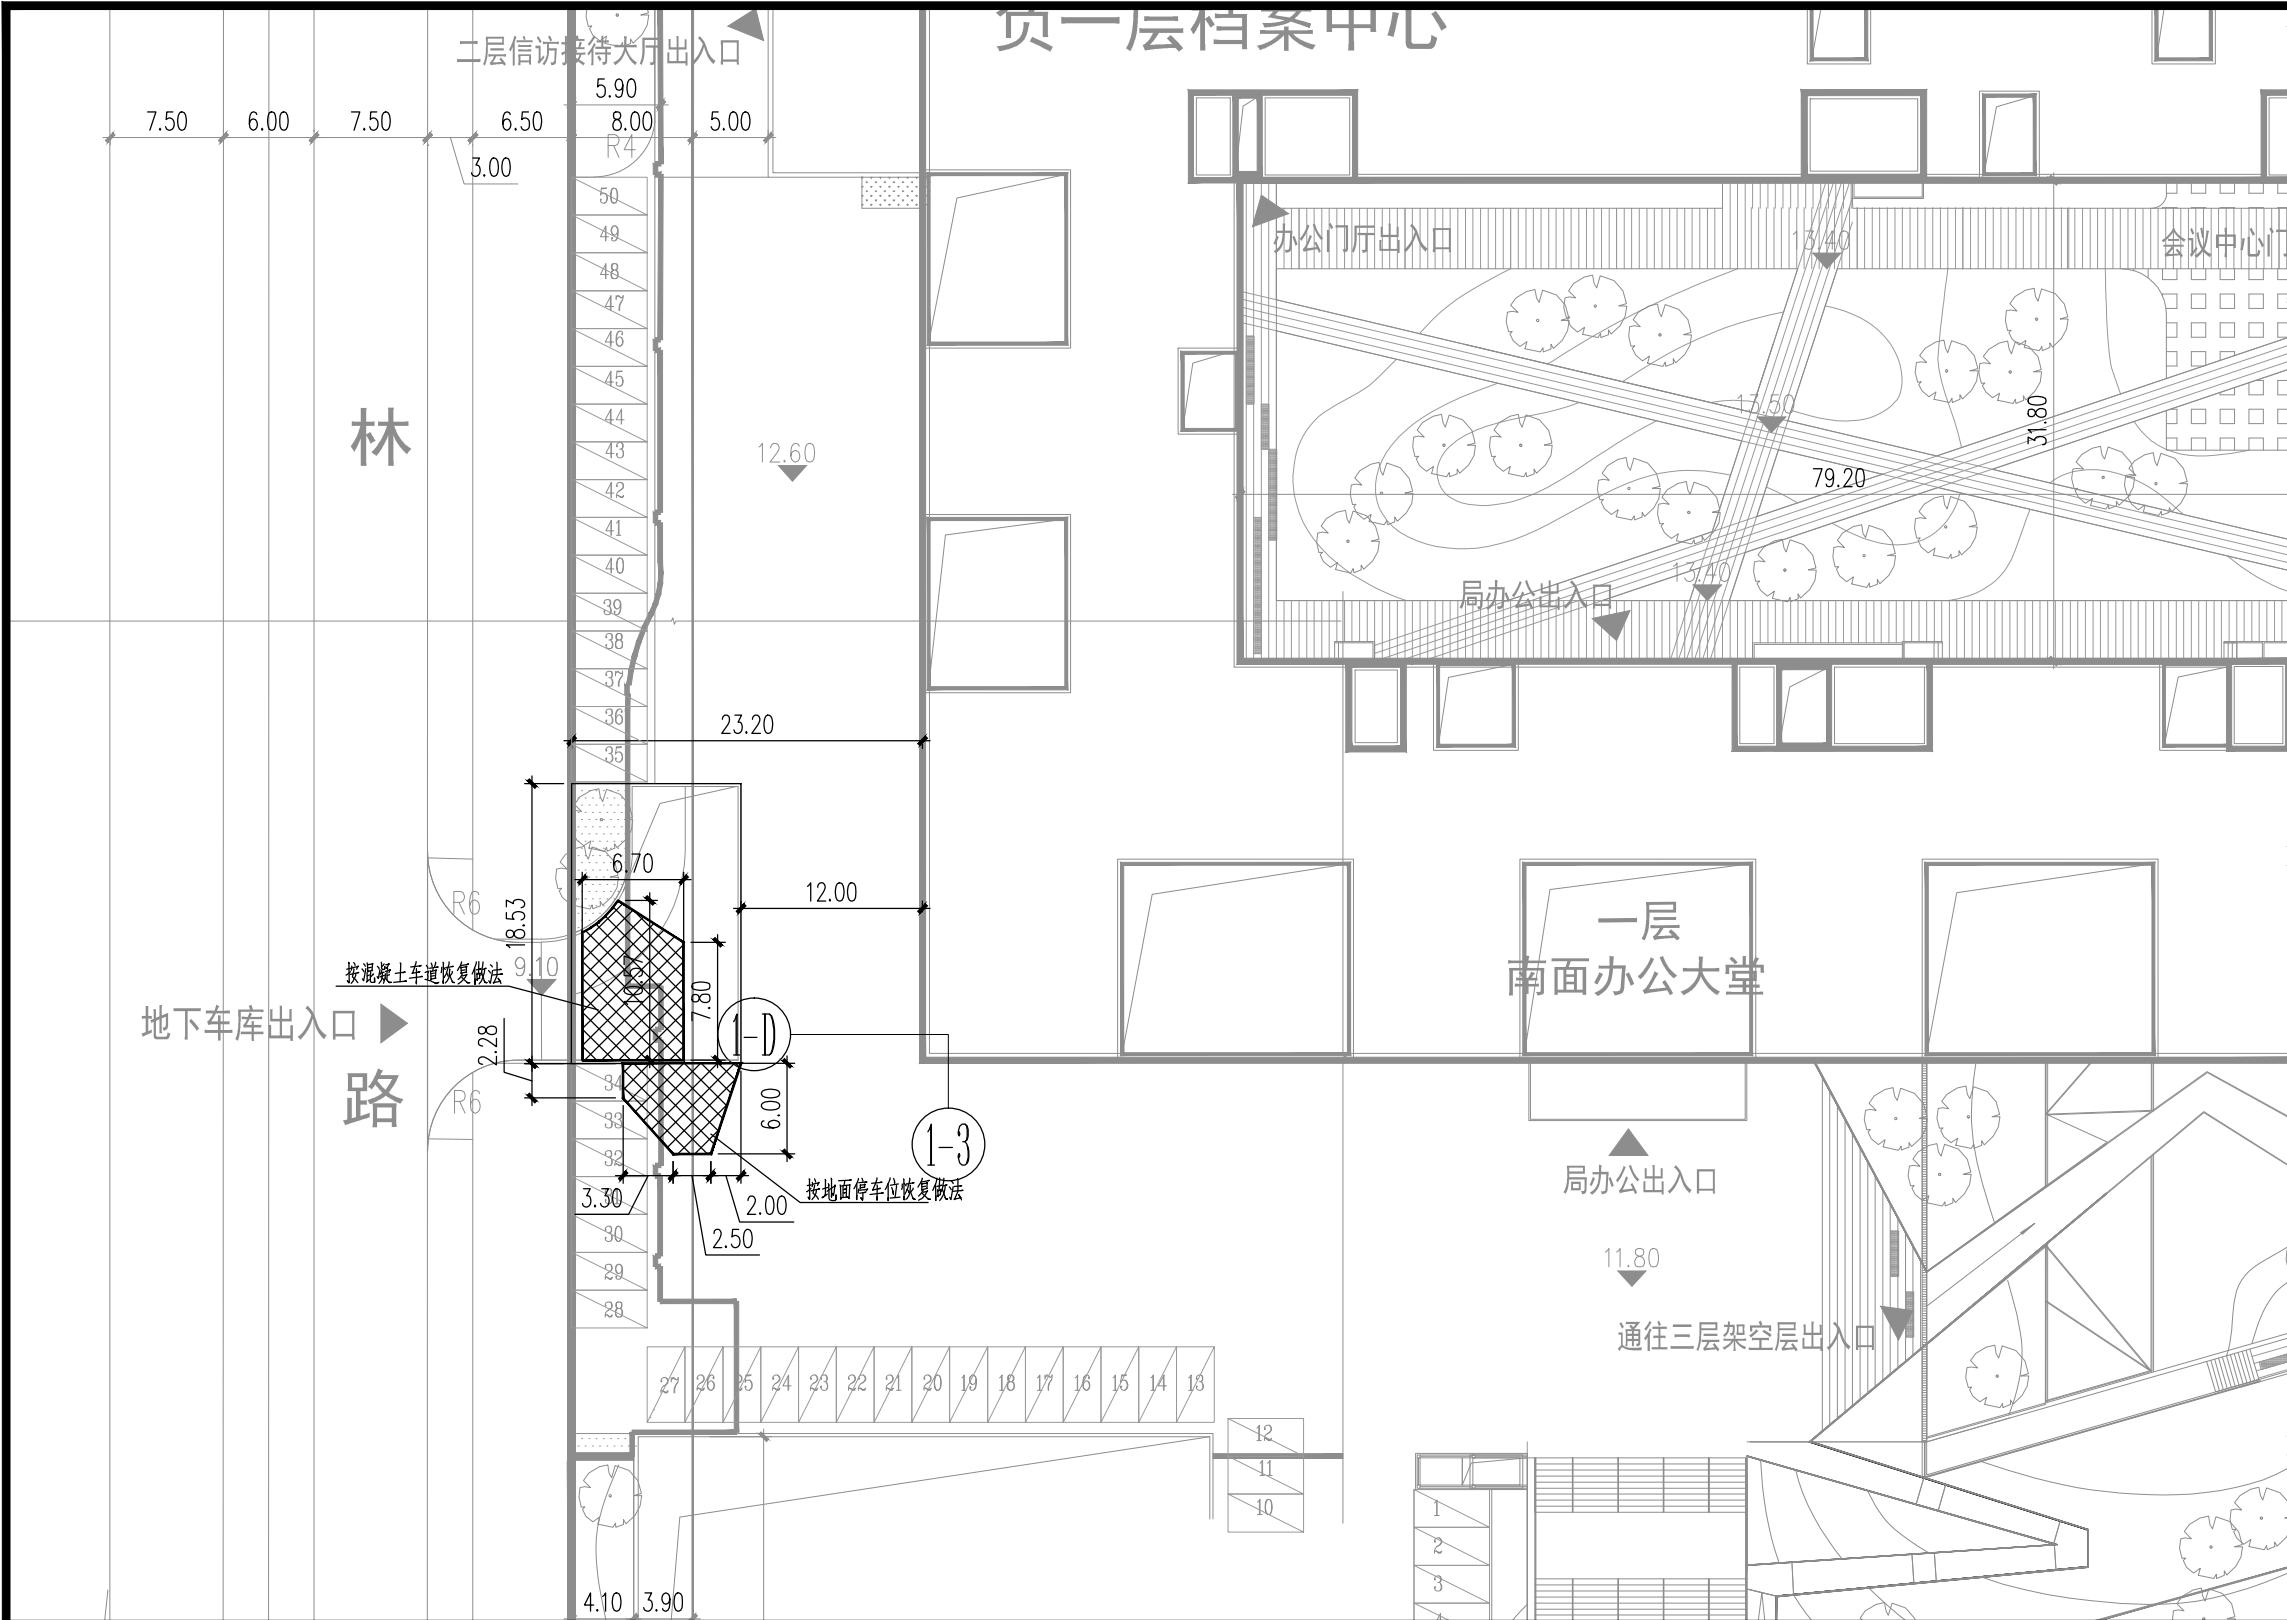
处理范围示意

- 1、图中处理范围仅为示意，具体应以现场实测为准。
- 2、建议对对围墙部分及周边道路加强人工巡查及跟踪监测工作。重点关注异常区位置，如发现有沉降速率突然增大等异常情况时应及时上报有关单位。
- 3、地面沉降处理前，应对沉降区域的水井裂缝进行封堵修补。
